# PEPRI CENTRO. CATALOGO DE EDIFICIOS PROTEGIDOS

**Situación** SAN AGUSTIN, Nº 9

**Edificio** 382 **Zon** IV

**Grado Protección** ARQUITECTONICA II

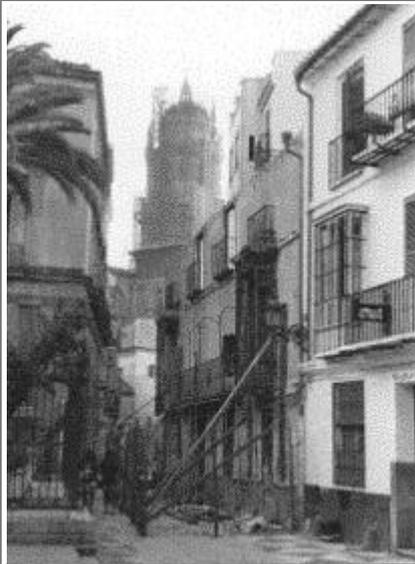
Edificio en esquina con bajo y dos plantas separadas por imposta. En el bajo se abre una sencilla portada adintelada y ventanas de rejería empotrada, de forja al igual que todo el genestraje.

En la fachada principal, la 1ª planta se compone con un balcón corrido a los dos huecos centrales, reformado por arbotantes, flanqueado por dos cierros verticales con rejería de forja y cubiertos con guardapolvo. La 2ª planta tiene pequeños balconcillos de escaso vuelo.

En la fachada lateral se utiliza el mismo tipo de huecos con cierros de forja y balconcillos.

Dado el estado de abandono total del edificio, la intervención puede ser de nueva planta, respetando el carácter edificatorio del entorno (fachada, secuencia de huecos y tipología edificatoria).

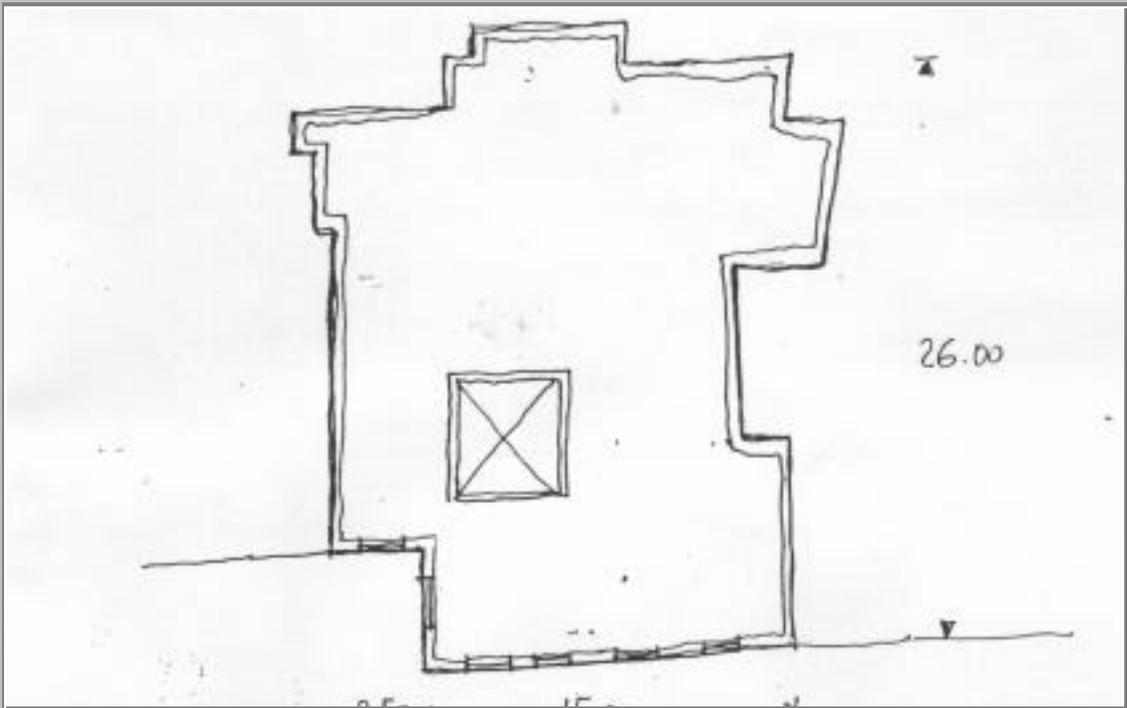
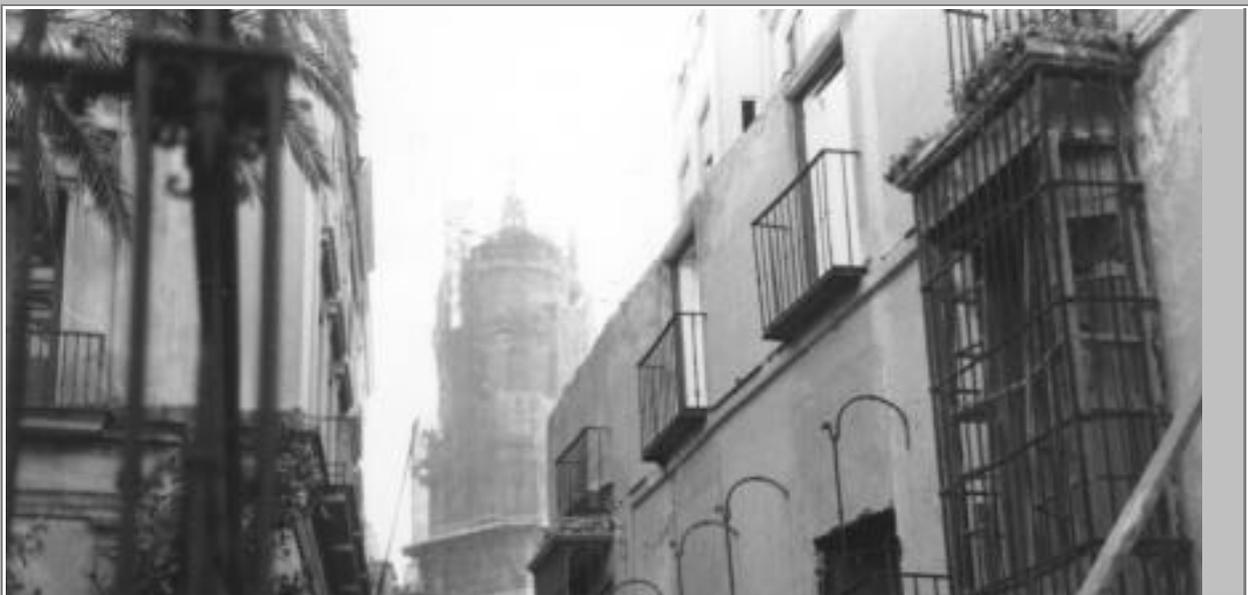
### PLANOS Y FOTOS

El edificio se encuentra abandonado a excepción de la planta baja, donde se ubica un comercio todavía en uso. El interior no se ha podido visitar por su estado general de ruina. Ha sido objeto de una reciente rehabilitación.

Actualmente se ha demolido el interior, conservándose la fachada.
