PEPRI CENTRO. CATALOGO DE EDIFICIOS PROTEGIDOS

Situación	TOMAS DE COZAR, Nº 10		
Edificio	397	Zon	IV
Grado Protección	ARQUITECTONICA II		
Fach.	<input checked="" type="radio"/>	Tipol.	<input type="radio"/>
Elem.	<input checked="" type="radio"/>		
Estilo	Decimonónico Popular Malagueño		
Autor			
Epoca	S. XIX - Mediación

Situación TOMAS DE COZAR, Nº 10

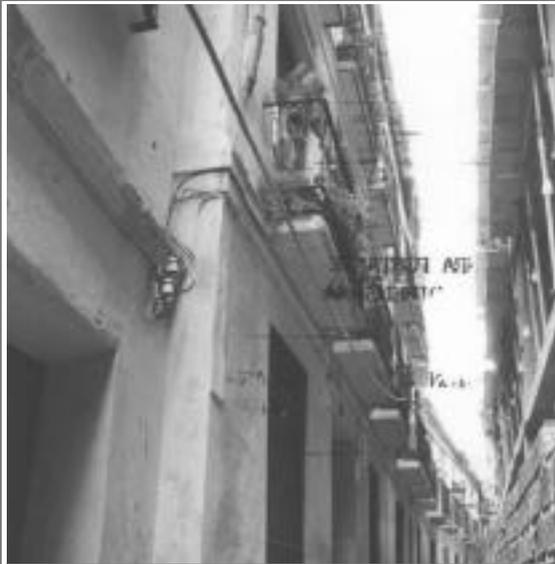
Composición de fachada simétrica, con tres huecos por planta alineados verticalmente. En planta baja presenta portada central adintelada y ventanas enrejadas laterales. En las plantas superiores, balcones de hueco adintelado y vuelo recto. Ningún hueco está decorado o enmarcado por jambas o dintel. Separa las fachadas idénticas de los edificios 8 y 10, una pilastra que recorre las tres plantas y en la que se remarca el paso de las líneas de imposta que separa las distintas plantas.

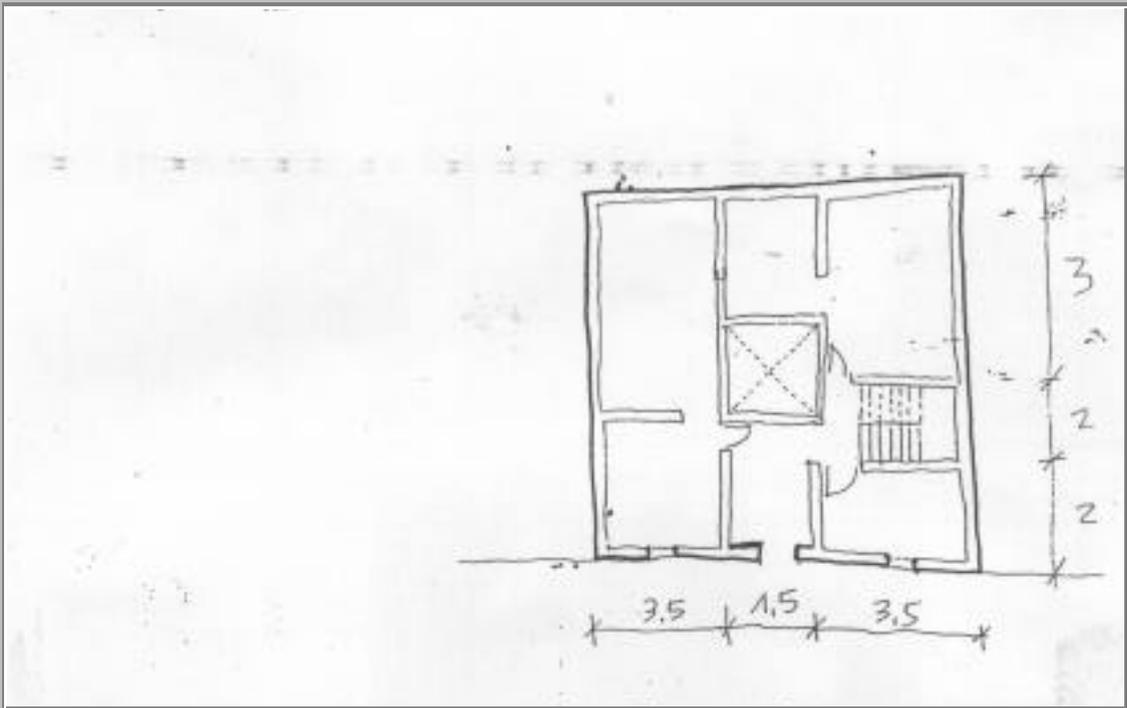
PLANOS Y FOTOS

Importantísimos asientos diferenciales de muros y humedades ascendentes por capilaridad.
Situación de infravivienda total.
Estado de conservación casi ruinoso.

Edificio entre medianeras que posee la misma composición de planta y fachada que su colindante nº 8, apuntando que responden a una actuación unitaria.

Con planta baja y dos en altura, se separan éstas entre sí por línea de imposta moldurada.

Ambas viviendas poseen, también, plantas similares, destacando en su distribución interna zaguán en cuya puerta interior se lee la inscripción 1878 y un patio cuadrado central, a cuya derecha se abre el cuerpo de escalera de doble tiro.

Renovación de la edificación (por ruina e infravivienda). Conservación altura y carácter de fachada y tipología.
