PEPRI CENTRO. CATALOGO DE EDIFICIOS PROTEGIDOS

Situación	TOMAS DE COZAR, Nº 14		
Edificio	400	Zon	IV
Grado Protección	ARQUITECTONICA II		
Fach.	<input type="radio"/>	Tipol.	<input type="radio"/>
Elem.	<input type="radio"/>		
Estilo	Barroco Popular		
Autor			
Epoca	S. XVIII - Finales

Situación TOMAS DE COZAR, N° 14

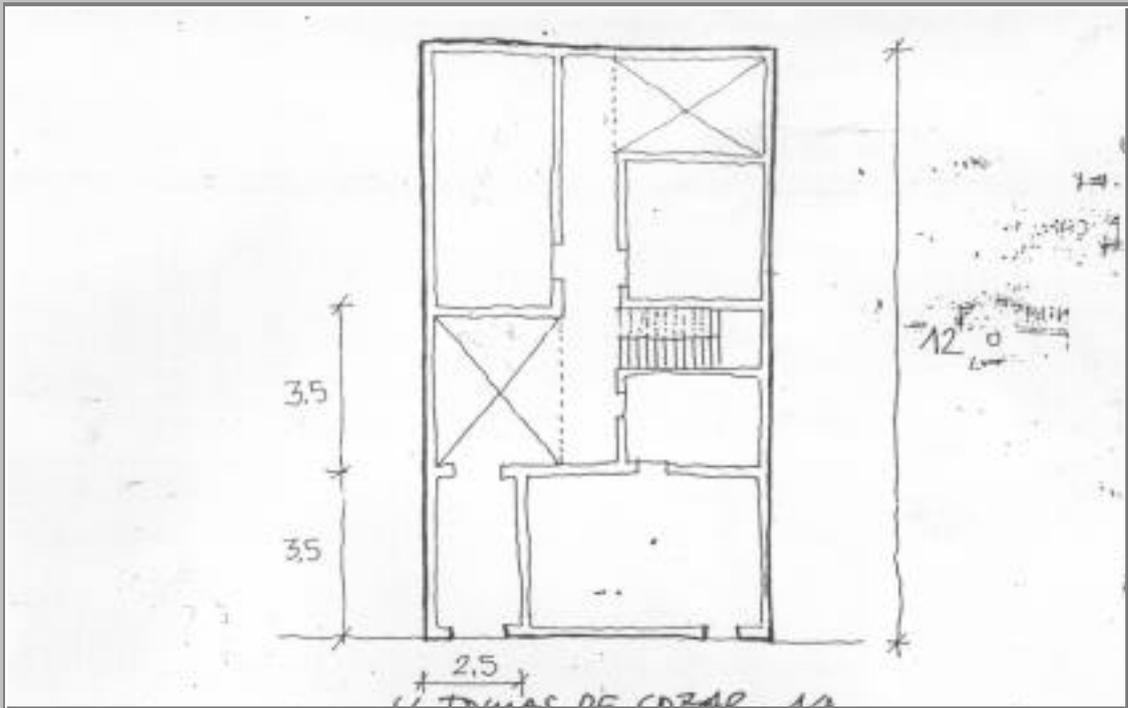
PLANOS Y FOTOS

Elementos de Interés: Otros: Composición fachada
Mal estado general de conservación
Ruina en elementos estructurales
Infravivienda

Renovación de la edificación ruinososa, con conservación de altura y de tipología (secuencia zaguán - patio - escalera).
