# PEPRI CENTRO. CATALOGO DE EDIFICIOS PROTEGIDOS

**Situación** TOMAS DE COZAR, Nº 15

**Edificio** 401      **Zon** IV

**Grado Protección** ARQUITECTONICA II

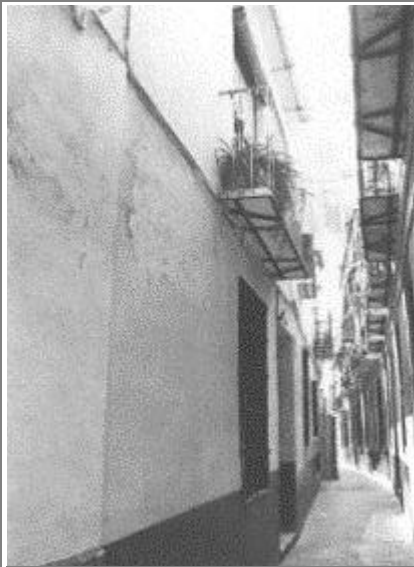
Edificio entre medianeras, de fachada muy sencilla de carácter popular desarrollada en altura en bajo y una planta. La planta baja se estructura por el hueco de ventana enrejada y de la portada, ambos adintelados sin decoración. Sobre la ventana, se desarrolla en la primera planta un balcón de vano adintelado y vuelo recto.

Se corona por cubierta de teja y canalón visto. La planta muy irregular presenta un patio y un cuerpo de escaleras descentrados.

Posibilidad de rehabilitación, con higienización de planta vivienda unifamiliar.

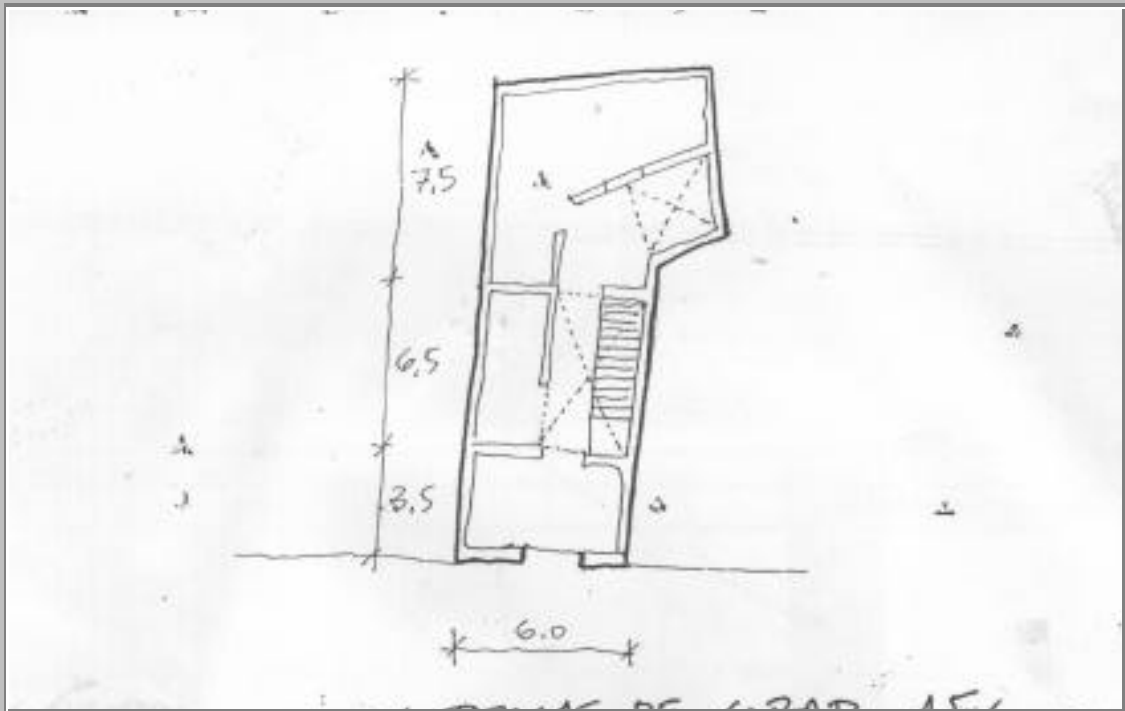
**PLANOS Y FOTOS**

Elementos de Interés: Otros: Composición de fachada  
Mal estado en general.  
Infravivienda.
