# PEPRI CENTRO. CATALOGO DE EDIFICIOS PROTEGIDOS

| <b>Situación</b> | TOMAS DE COZAR, Nº 27 | | |
| <b>Edificio</b> | 405 | <b>Zon</b> | IV |
| <b>Grado Protección</b> | ARQUITECTONICA II | | |

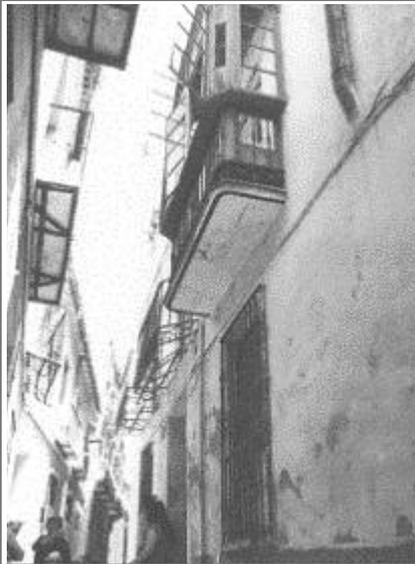
Inmueble entre medianeras en estado de conservación en ruinas, habiendo perdido el segundo piso. Así, en fachada conserva una planta baja con portal con anchas jambas y dintel. Sobre éste apoya directamente el vuelo del balcón central.

A ambos lados de la portada se disponen dos ventanas enrejadas alargadas.

En la primera planta, tres huecos de balcones adintelados, dos con vuelo recto y tirantes metálicos.

Nueva edificación. Conservación altura y carácter fachada.

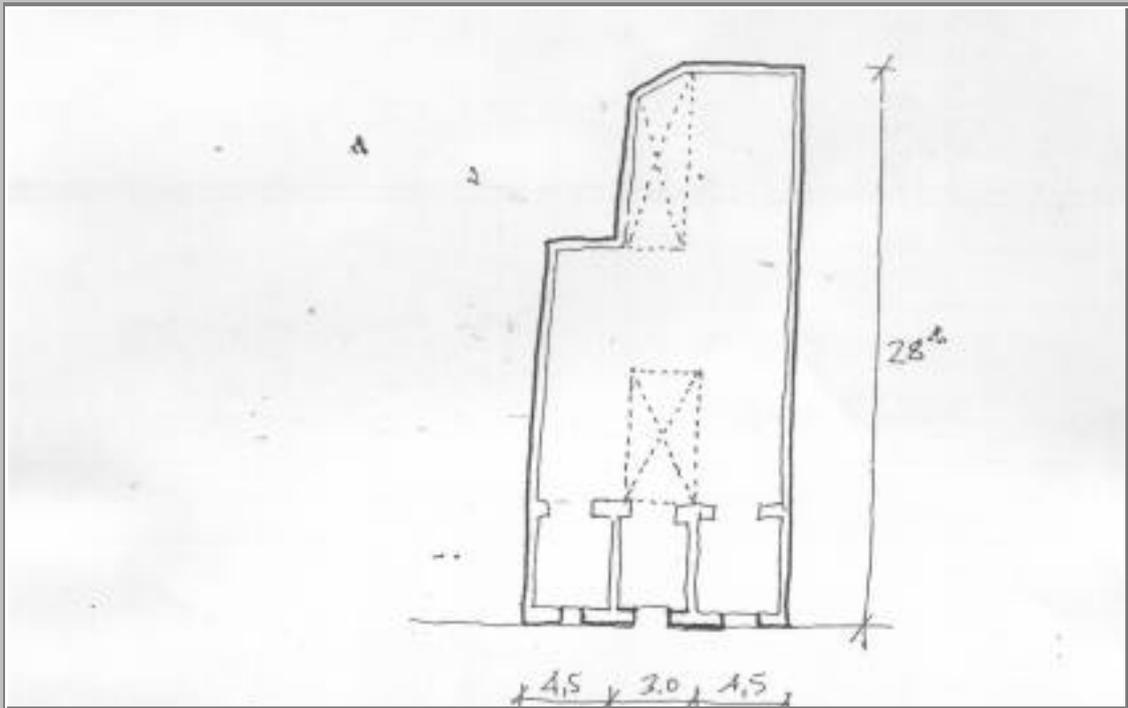
**PLANOS Y FOTOS**

Elementos de Interés: Otros: Composición fachada.

Tapiada.

Ruina física.

En su interior, tras el zaguán se accede a un patio rectangular popular.
