PEPRI CENTRO. CATALOGO DE EDIFICIOS PROTEGIDOS

Situación	TOMAS DE COZAR, Nº 29		
Edificio	406	Zon	IV
Grado Protección	ARQUITECTONICA II		
Fach.	<input checked="" type="radio"/>	Tipol.	<input checked="" type="radio"/>
Elem.	<input checked="" type="radio"/>		
Estilo	Barroco		
Autor			
Epoca	S. XVIII - Fines

Situación TOMAS DE COZAR, Nº 29

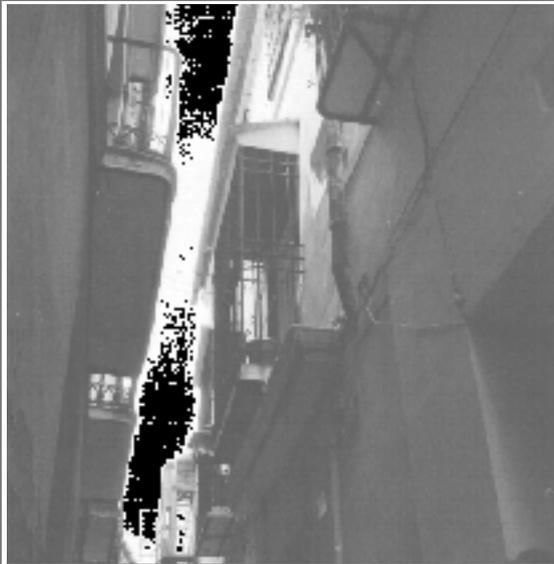
Edificio entre medianeras con bajo y dos plantas. La planta baja de dimensiones muy grandes en altura, aunque sin entreplanta; presenta portal de hueco adintelado enmarcado en anchas jambas y dintel en el que apoya el balcón con cierro enrejado de la planta superior y una ventana con guardapolvo.

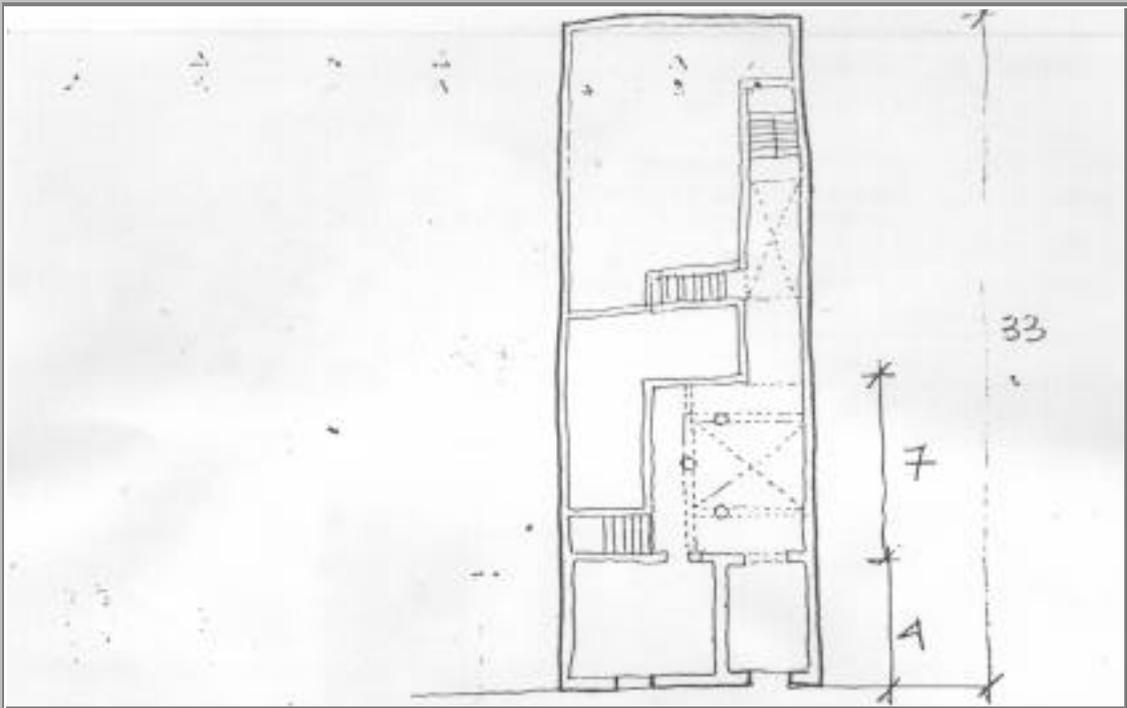
PLANOS Y FOTOS

Uso Actual: Viv. Pluf.: En plantas altas y baja (AB).
Estado ruinoso. Situación de infravivienda total.

En la 1ª planta ,se abre un segundo balcón idéntico al descrito y en la superior tres ventanas con reja.

Se corona con cubierta de teja y canalón para recogida de aguas. En el interior, tras el zaguán se abre un patio rectangular en el que se conservan tres columnas de mármol sobre pedestal de piedra rectangular; una de ellas con capitel dórico y las dos restantes corintio. Sobre los capiteles zapatas que sostienen viga con resaltes en punta de diamante.

Las galerías de planta baja poseen vigas de madera; las más gruesas con ménsulas en los extremos. La escalera arranca del lateral derecho del patio.

El edificio posee un patio secundario menor para iluminación.

Renovación de la edificación (por ruina e infravivienda).
Conservación de fachada (carácter, altura y tipología).
