PEPRI CENTRO. CATALOGO DE EDIFICIOS PROTEGIDOS

Situación	TOMAS DE COZAR, Nº 6		
Edificio	394	Zon	IV
Grado Protección	ARQUITECTONICA II		
Fach.	<input type="radio"/>	Tipol.	<input type="radio"/>
		Elem.	<input checked="" type="radio"/>
Estilo	Decimonónico Popular Malagueño		
Autor			
Epoca	S. XIX - Mediación

Situación TOMAS DE COZAR, Nº 6

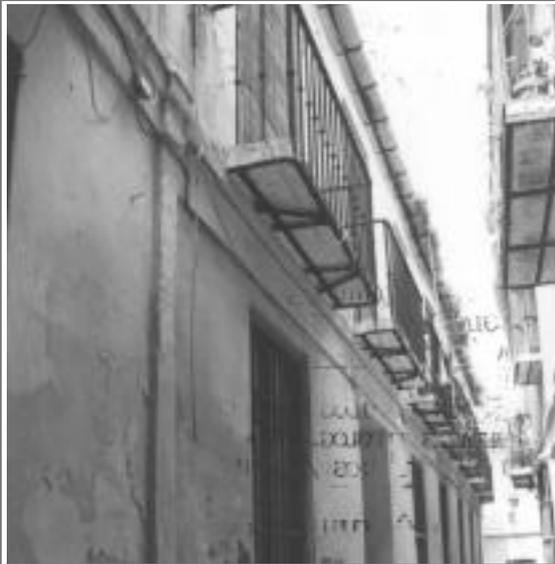
Edificio entre medianeras, desarrollado en altura en baja y primera planta; cuya fachada forma una unidad con la colindante número 4. Presentando los mismos tipos de huecos.

Por la distinta forma del solar, esta vivienda posee (frente a la 4) fachada simétrica, centrada por la portada y un balcón en la primera planta alineados verticalmente. El resto de los huecos son en la planta baja dos ventanas enrejadas a ambos lados de la portada y, en la primera, dos balcones laterales al central. La tipología de estos es idéntica a los de la casa nº 4, presentando como ésta elementos de forja de diseño popular.

Renovación de la edificación. Debido a su mal estado de conservación y a las condiciones de infravivienda. Conservación de altura y carácter fachada y tipología edificatoria.

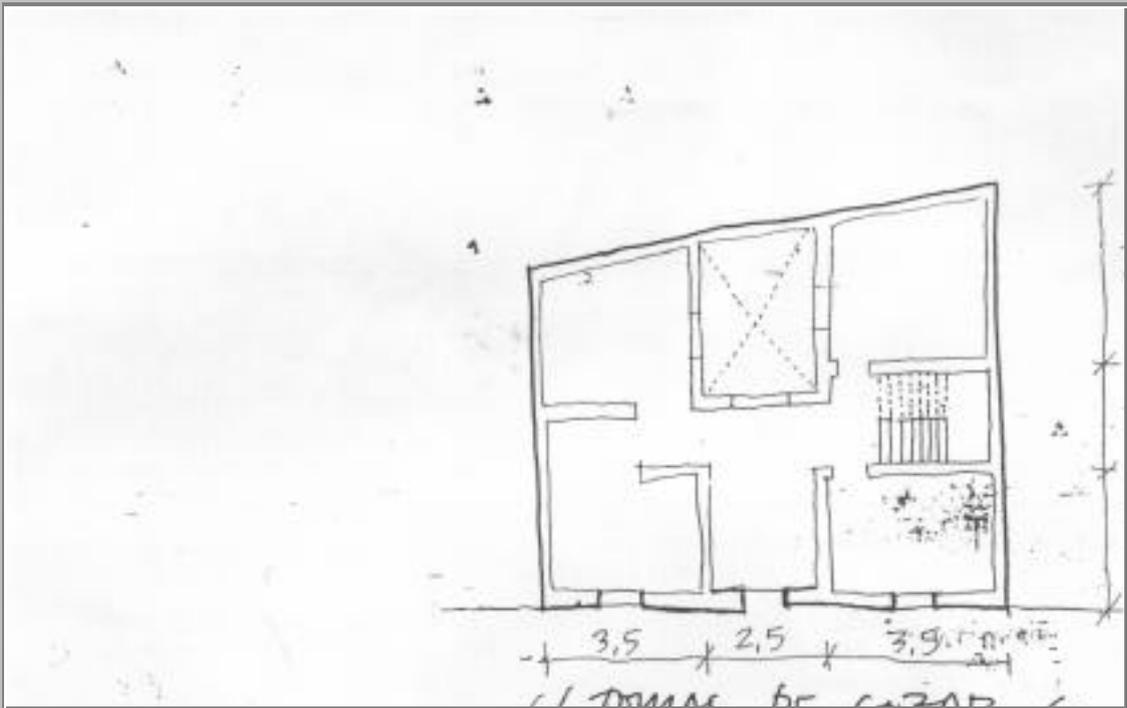
PLANOS Y FOTOS

Elementos de Interés: Otros: Composición de fachada.
Mal estado general de toda la edificación. Casi ruinoso.

Posee planta irregular, en la que destacan el zaguán, un patio al fondo y el cuerpo de escaleras desplazado en el lateral derecho.
