PEPRI CENTRO. CATALOGO DE EDIFICIOS PROTEGIDOS

Situación	BEATAS, N° 17		
Edificio	280	Zon	IV
Grado Protección	ARQUITECTONICA II		
Fach.	<input checked="" type="radio"/>	Tipol.	<input checked="" type="radio"/>
Elem.	<input checked="" type="radio"/>		
Estilo	Barroco- Decimonónico Malagueño		
Autor	Reforma: Jerónimo Cuervo González		
Epoca	S. XVIII- Reformas S. XIX (1877)

Situación BEATAS, Nº 17

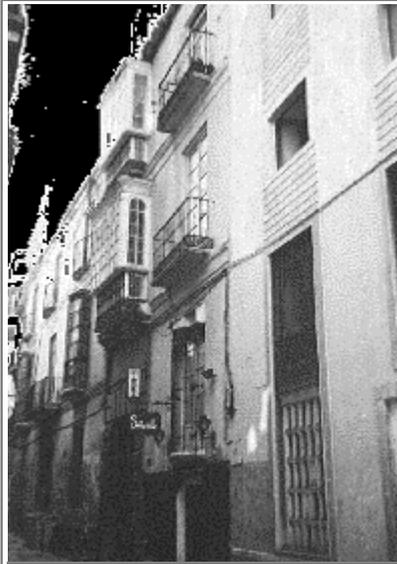
Construcción entre medianeras donde conviven elementos propios del Barroco con la ampliación efectuada por Jerónimo Cuervo sobre parte del solar del exconvento de la Encarnación. Se organiza en bajo y dos plantas, separadas por impostas; con dos ejes de huecos. El edificio se asienta sobre amplio zócalo de ladrillo; en el bajo se abre una portada almohadillada con amplio dintel sin decoración que enlaza con la imposta del piso principal; a la derecha de la portada aparece una puerta de pequeña dimensión y sobre ella un cerro preñado dieciochesco cubierto con tejadillo. En los pisos superiores se abren por planta dos balcones (de menos vuelo en el último piso), con cierros en el eje que coincide con la portada resaltando así su importancia; la rejería de estos huecos es la propia del S. XIX; se utiliza un sencillo modelo de barrotes con greca inferior curvilínea. Se accede al inmueble por un amplio zaguán que comunica con el patio distribuidor a través de una gran puerta con montante semicircular.

Se puede pensar en ampliación de altura debido a la medianera vista que forma con un edificio moderno que se ha hecho a su derecha.
