PEPRI CENTRO. CATALOGO DE EDIFICIOS PROTEGIDOS

Situación	BEATAS, Nº 21		
Edificio	281	Zon	IV
Grado Protección	ARQUITECTONICA I		
Fach.	<input type="radio"/>	Tipol.	<input type="radio"/>
		Elem.	<input type="radio"/>
Estilo	Decimonónico Burgués Malagueño		
Autor	Jerónimo Cuervo González		
Epoca	S. XIX - 1877

Situación BEATAS, Nº 21

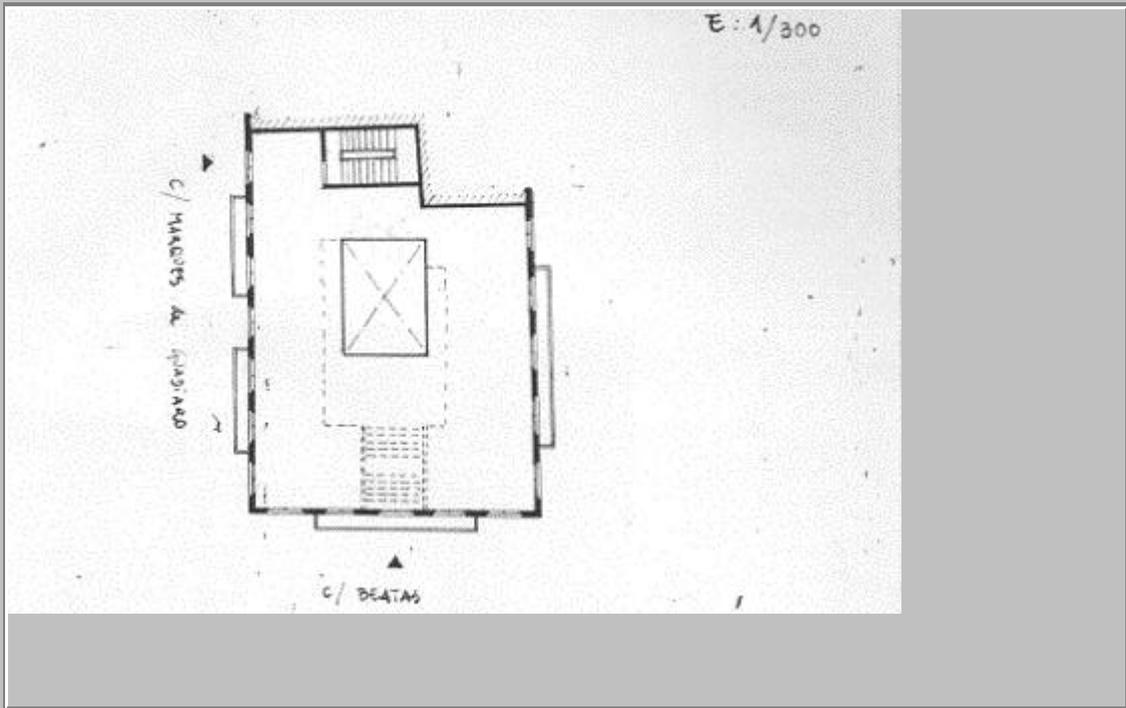
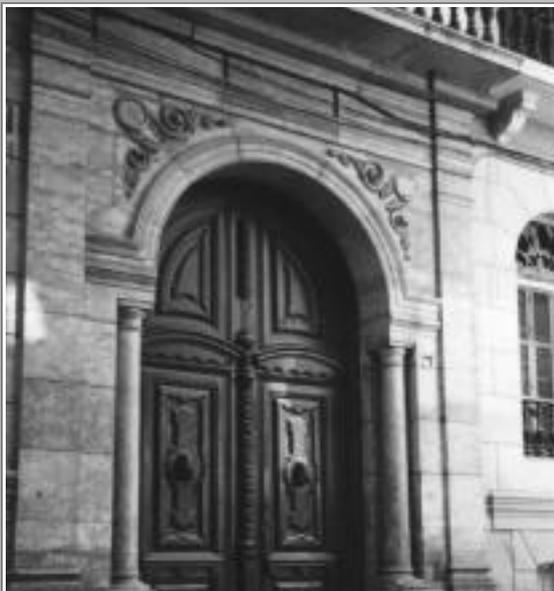
PLANOS Y FOTOS

Antigua Diputación Provincial. Quitar pintadas y restos de los luminosos de la cervecería La Jarra.
Pensión en plantas altas, da la entrada por Marqués de Guadiaro, cerrada por múltiples goteras.
Actualmente cerrada la casa, se ha pintado por fuera sin retocar interior. Permanece abierta la cervecería La Jarra en semisótano y entreplanta, habiéndosele cerrado la entrada por la entreplanta.
