PEPRI CENTRO. CATALOGO DE EDIFICIOS PROTEGIDOS

Situación	BEATAS, Nº 29		
Edificio	286	Zon	IV
Grado Protección	ARQUITECTONICA II		
Fach.	<input type="radio"/>	Tipol.	<input type="radio"/>
		Elem.	<input checked="" type="radio"/>
Estilo	Decimonónico Malagueño		
Autor			
Epoca	S. XIX

Situación BEATAS, Nº 29

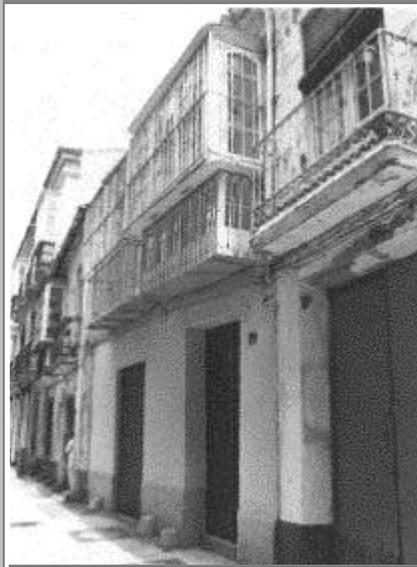
Se observan importantes asientos diferenciales, así como una reparación reciente de la fachada.

La fachada con dos huecos por plantas, se estructura horizontalmente en dos plantas, separadas por líneas de imposta.

Acusando una remodelación actual, como deja ver la planta baja en su portal de acceso.

Los huecos del primer piso son balcones adintelados, uno de ellos con cierre de madera y ambos con rejería de fundición moderna enteriza (cubriendo los cierros).

Posibilidad de rehabilitación.

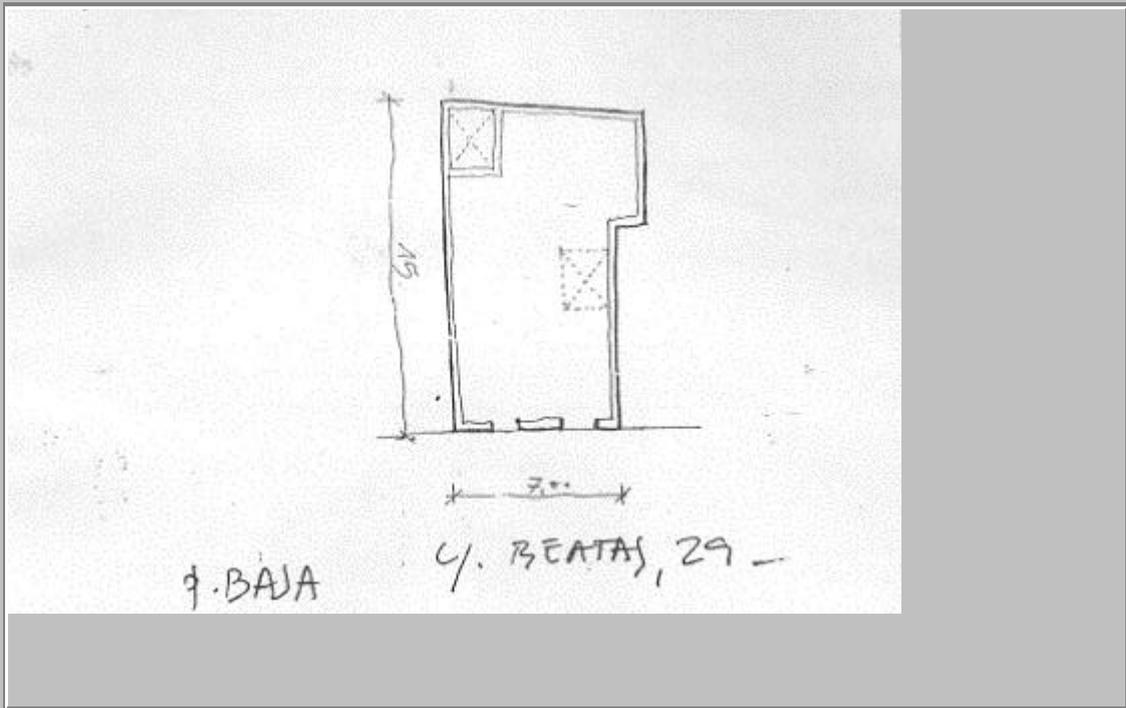
PLANOS Y FOTOS

Edificio de vivienda unifamiliar con planta irregular y dos reducidos patios de luces en su interior.
