PEPRI CENTRO. CATALOGO DE EDIFICIOS PROTEGIDOS

Situación	BEATAS, Nº 31		
Edificio	288	Zon	IV
Grado Protección	ARQUITECTONICA II		
Fach.	<input checked="" type="radio"/>	Tipol.	<input type="radio"/>
Elem.	<input checked="" type="radio"/>		
Estilo	Decimonónico Malagueño		
Autor			
Epoca	S. XIX

Situación BEATAS, Nº 31

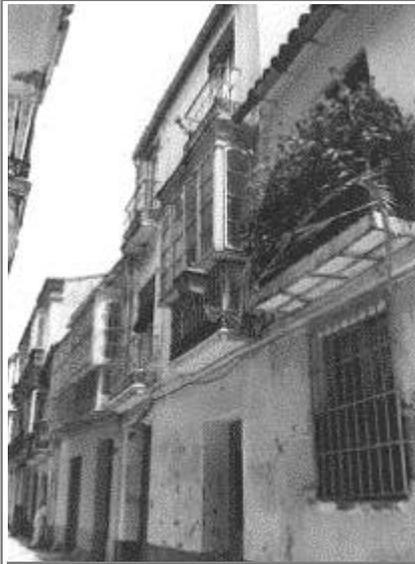
Edificio de vivienda, actualmente desocupada y cerrada. Su fachada de B+2, presenta en planta baja, zócalo pintado en el paramento de sabor popular y dos portales adintelados (uno de ellos quizás de acceso a un almacén antiguo) sin decoración. En las plantas superiores dos balcones en cada una de hueco adintelado no decorado y vuelo recto. Rejería de fundición con motivos del XIX.

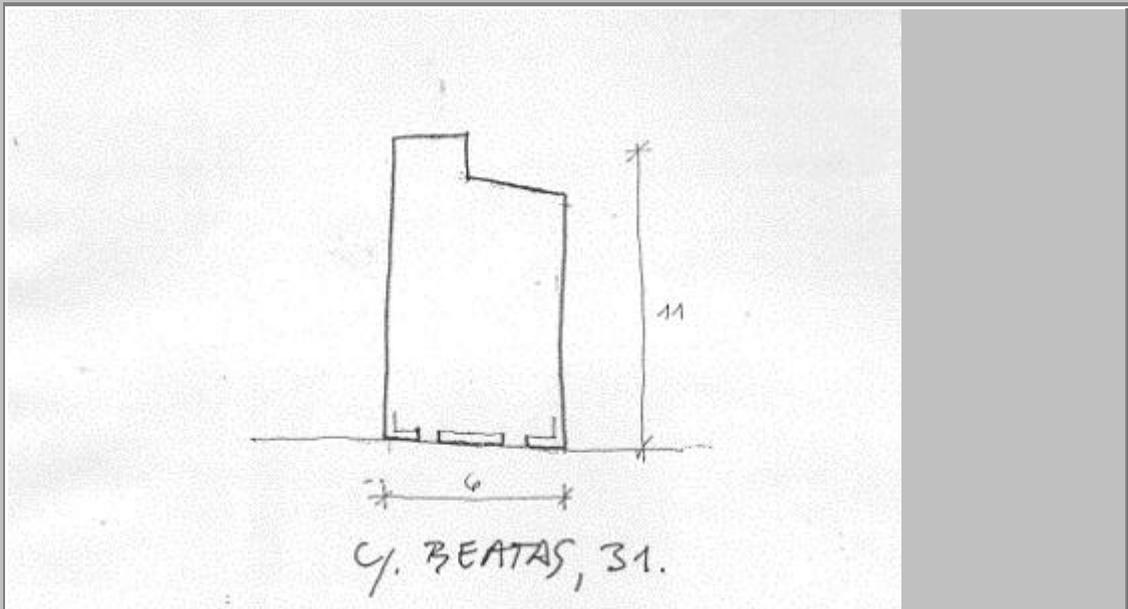
PLANOS Y FOTOS

Se observan importantísimos asentamientos diferenciales en fachada y problemas graves de humedades.

Posibilidad de rehabilitación.
