PEPRI CENTRO. CATALOGO DE EDIFICIOS PROTEGIDOS

Situación	BEATAS, Nº 32		
Edificio	289	Zon	IV
Grado Protección	ARQUITECTONICA I		
Fach.	<input type="radio"/>	Tipol.	<input type="radio"/>
		Elem.	<input type="radio"/>
Estilo	Decimonónico Burgués Malagueño		
Autor			
Epoca	S. XIX - 2ª Mitad

Situación BEATAS, Nº 32

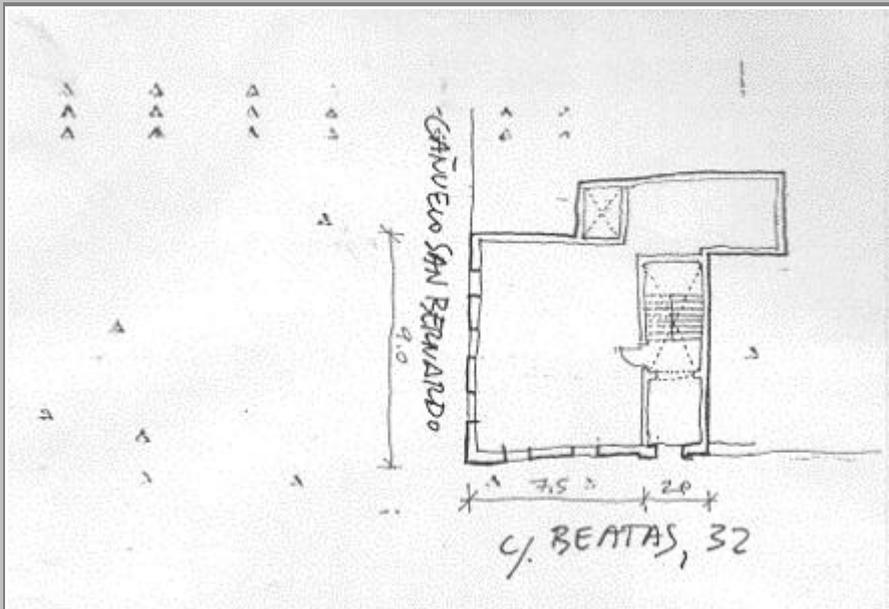
PLANOS Y FOTOS

Edificio en esquina con fachada principal a la calle Beatas y lateral a C/ Cañuelo del S. Bernardo. Ambas fachadas poseen una longitud similar, pero no conforman una planta cuadrada, al presentar ésta un desarrollo en L en su lado derecho, que no se aprecia en fachada.

Por la composición y decoración de sus fachadas se puede encuadrar como un edificio decimonónico burgués.

Rompe la simetría de su fachada principal la planta baja; pues aunque en plantas superiores se marca un eje central por cierros, la portada se encuentra desplazada al lateral derecho de esta fachada.

Una segunda entrada a su izquierda apunta la posibilidad de la existencia de una cochera en su época. Hoy se interpone, entre ambas portadas, la entrada moderna de un local comercial. La fachada lateral si presenta una composición simétrica, con vanos de ventanas enrejadas en planta baja.

Ambas fachadas presentan una unidad decorativa, con portada principal (de vano rebajado enmarcado en piedra con decoración floral en el dintel y la clave) y balcones. Estos presentan jambas y dintel a modo de cornisa apoyado en pequeñas ménsulas.

Igualmente apoyan en ménsulas su vuelo, interrumpiendo estas últimas las cornisas de separación entre plantas. Los balcones de segunda planta, de idéntica forma, alteran la decoración con jambas estriadas y decoración floral bajo el dintel.

Sobre el segundo piso, la cornisa se acentúa más diferenciando así un tercer cuerpo en ático con huecos de balcones empotrados.

Edificio de fachada de interés. Posibilidad de rehabilitación con saneamiento de su parte interior.
