PEPRI CENTRO. CATALOGO DE EDIFICIOS PROTEGIDOS

Situación	BEATAS, N° 35		
Edificio	290	Zon	IV
Grado Protección	ARQUITECTONICA I		
Fach.	<input type="radio"/>	Tipol.	<input type="radio"/>
		Elem.	<input type="radio"/>
Estilo	Barroco		
Autor			
Epoca	S. XVIII- 2ª Mitad

Situación BEATAS, N° 35

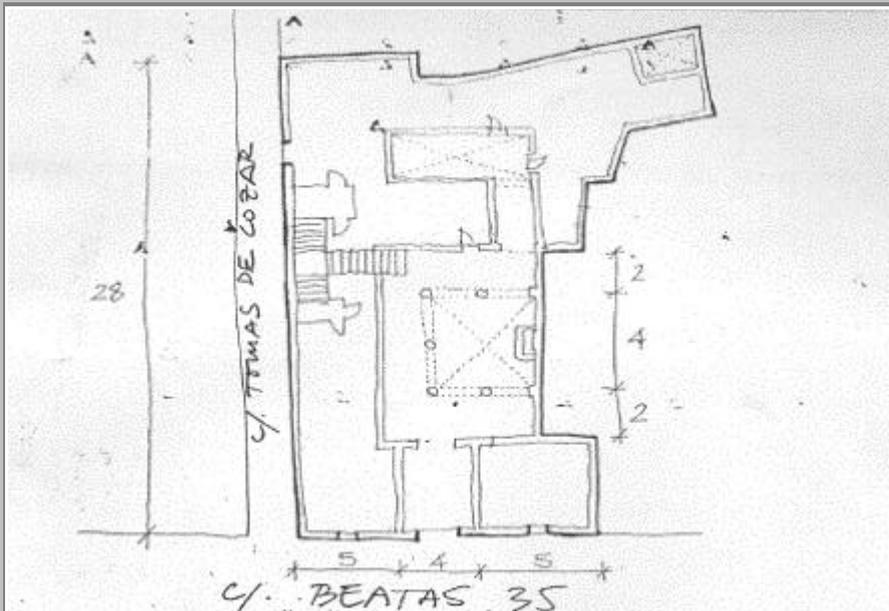
PLANOS Y FOTOS

Excepto elementos puntuales que se encuentran descuidados el estado de conservación es aceptable.

El edificio, puede rehabilitarse. Conservando su primer patio, clarificando su distribución interior alrededor de él, e higienizando su parte posterior.

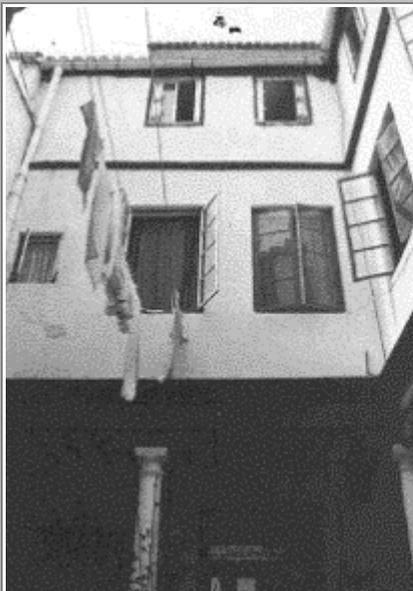
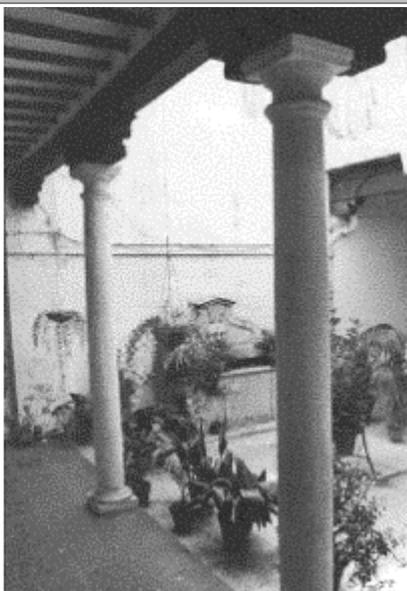
PLANOS Y FOTOS

Edificio en esquina con bajo y dos plantas separadas por pequeñas impostas, emergiendo una torre cuadrada sobre el eje de la fachada principal. La portada es adintelada, muy sencilla con piedra en la parte inferior de las jambas y la flanquean dos ventanas de rejería empotrada, de forja, muy recia como toda la del edificio. La 1ª planta se compone con dos balcones sobre escuadras peanas que flanquean un cierro enrejado protegido por guardapolvo y en la segunda tres balcones, siempre mayor el central. Por encima de la imposta la fachada se corona, en su eje central, con una torre cuadrada asienta con balconcillo entre dobles pilastras. La fachada a C/ Tomás de Cozar es menos armónica, pero mantiene la calidad de la rejería.

Tras el zaguán se abre un interesante patio con columnas de mármol que apean zapatas sobre la que apoyan recias vigas.
