PEPRI CENTRO. CATALOGO DE EDIFICIOS PROTEGIDOS

Situación	BEATAS, Nº 36		
Edificio	291	Zon	IV
Grado Protección	ARQUITECTONICA I		
Fach.	<input type="radio"/>	Tipol.	<input type="radio"/>
		Elem.	<input type="radio"/>
Estilo	Decimonónico Malagueño. Carácter Popular		
Autor			
Epoca	S. XIX - Medios

Situación BEATAS, N° 36

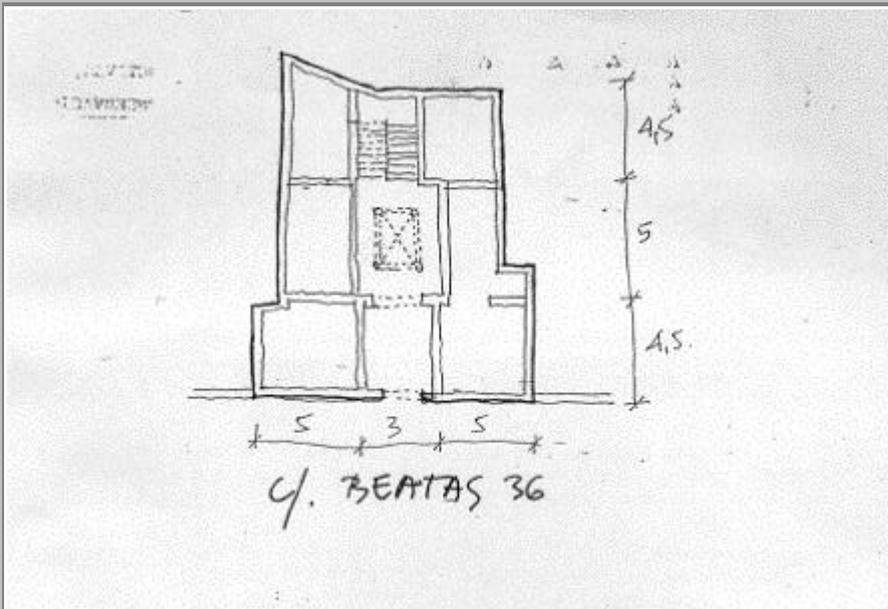
PLANOS Y FOTOS

La estructura tiene problemas de asentamientos diferenciales y humedades.

Las bajantes de aseos atraviesan el patio.

De planta prácticamente rectangular, presenta zaguán y un pequeño patio cuadrado con galería adintelada apoyada en cuatro finas columnillas corintias en las esquinas y al fondo acceso al cuerpo de escaleras tras arco rebajado apoyado en dos columnas dóricas de piedra. Estos elementos; zaguán, patio y escaleras, forman el eje de la composición.

Se propone una posible rehabilitación después de un estudio de la fiabilidad de los elementos estructurales.

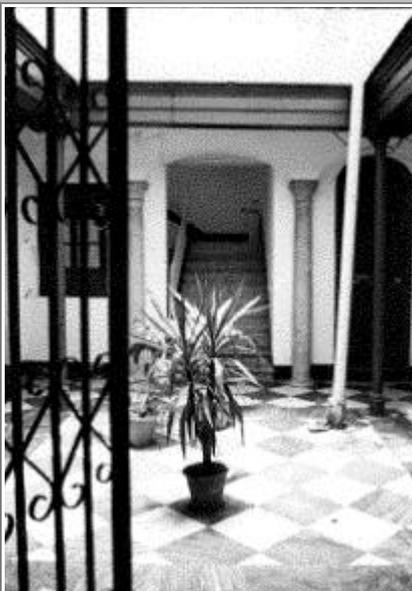
PLANOS Y FOTOS

Edificio entre medianeras, de composición sencilla y carácter popular. Presenta portal en planta baja centrado y adintelado sin decoración y con un vano de ventana a la derecha y dos a la izquierda. Las tres enrejadas.

En planta primera y segunda, cuatro huecos adintelados de balcones, sin decoración, respectivamente. Poseen vuelo recto.

El edificio se corona por cubierta de teja y canalón de recogida de aguas visto.
