PEPRI CENTRO. CATALOGO DE EDIFICIOS PROTEGIDOS

Situación	BEATAS, Nº 38		
Edificio	292	Zon	IV
Grado Protección	ARQUITECTONICA II		
Fach.	<input checked="" type="radio"/>	Tipol.	<input type="radio"/>
Elem.	<input type="radio"/>		
Estilo	Decimonónico Malagueño		
Autor			
Epoca	S. XIX - Reforma fachada S. XX

Situación BEATAS, N° 38

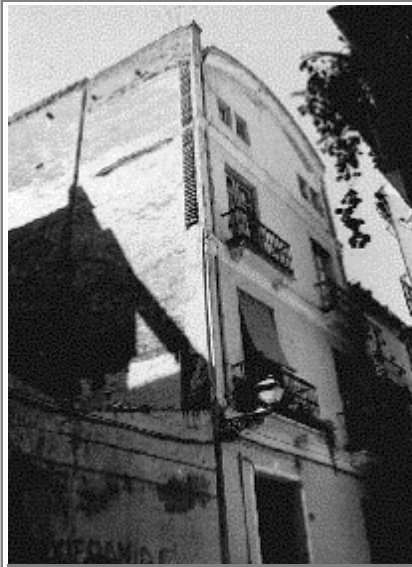
La fachada posee en altura bajo, dos plantas y ático y aunque presenta elementos estructurales y decorativos propios del siglo diecinueve, acusa una reforma del siglo actual principalmente en su cuerpo superior de ático, que se corona originalmente con cornisa curva y presenta huecos pareados de ventanas de reducidas dimensiones.

El bajo, también con dos huecos, posee portal adintelado sin decoración y una ventana enrejada y los pisos intermedios dos balcones de vuelo recto y hueco rectangular. Las plantas se separan entre sí por imposta de moldura interrumpidas por ménsulas pareadas en las que apoya el vuelo de los balcones.

Se recoge aquel por lo singular y peculiar de su fachada. Se propone su conservación con renovación interior y con tratamiento de sus medianeras.

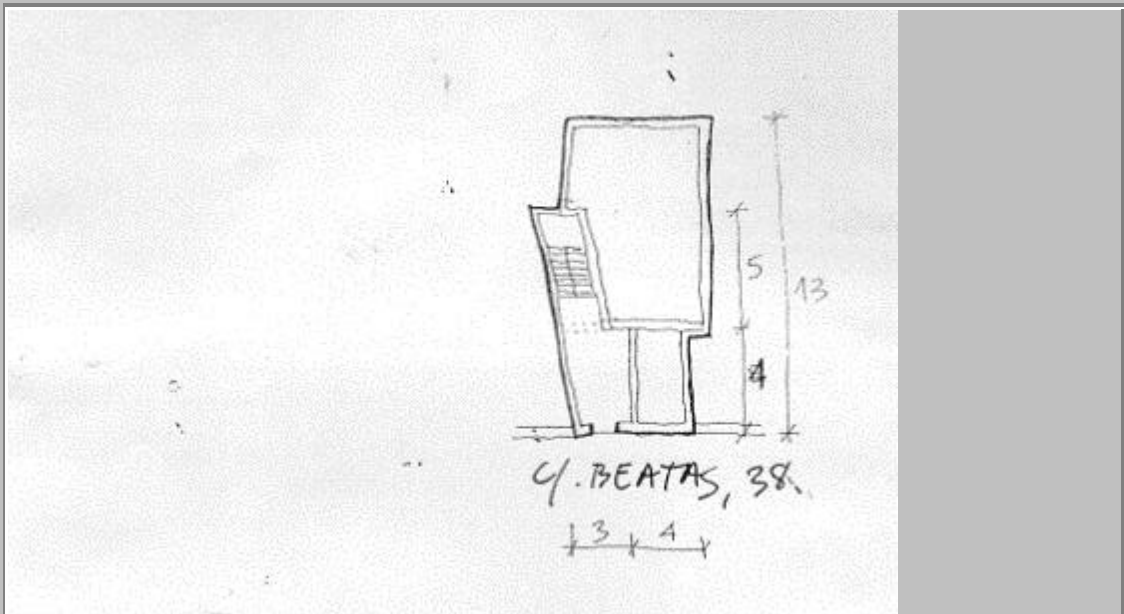
PLANOS Y FOTOS

Escaso patio de luces para las habitabilidad de las viviendas.
Remate superior de fachada original en forma curva.

Edificio entre medianeras, dejando a la izquierda de su parcela un solar. Planta muy irregular con escaleras en un lateral.
