PEPRI CENTRO. CATALOGO DE EDIFICIOS PROTEGIDOS

Situación	BEATAS, N° 39		
Edificio	293	Zon	IV
Grado Protección	ARQUITECTONICA II		
Fach.	<input checked="" type="radio"/>	Tipol.	<input type="radio"/>
Elem.	<input checked="" type="radio"/>		
Estilo	Decimonónico Malagueño		
Autor			
Epoca	S. XIX - 2ª Mitad

Situación BEATAS, Nº 39

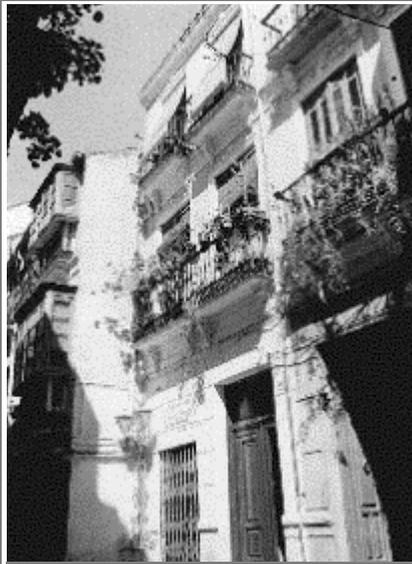
Edificio entre medianeras. Posee planta baja con portal descentrado a la derecha y plantas primera y segunda con dos huecos adintelados cada uno de balcones enmarcados por finas jambas y dintel y sobre este decoración vegetal y de caras.

Separa los pisos líneas de imposta; apoyando la superior - a modo de cornisa - en pequeñas ménsulas.

Necesidad de nueva planta. Para higienización del edificio. Por su parcela irregular y profunda puede considerarse su unidad parcelaria. Conservación de la fachada (de valor ambiental-urbanístico. Por ser operación única con la del nº 41 de la misma calle).

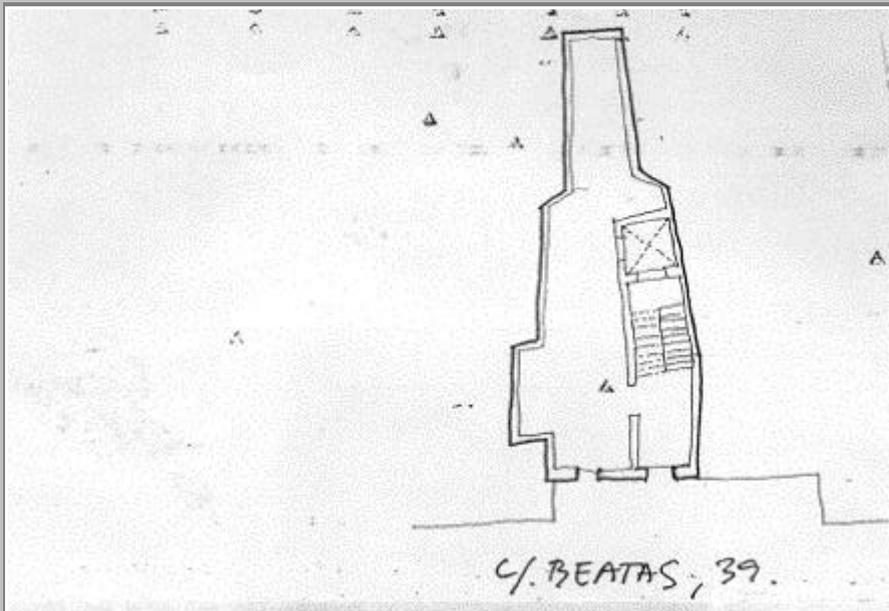
PLANOS Y FOTOS

Presenta asientos importantes de la estructura.

En planta baja sus muros tiene problemas de humedades, y sus suelos están levantados.

Posee planta muy irregular, de gran profundidad, obligada por la forma del solar. Posee zaguán, cuerpo de escaleras y pequeño patio cuadrado alineados a la derecha.
