PEPRI CENTRO. CATALOGO DE EDIFICIOS PROTEGIDOS

Situación	CISTER, Nº 11		
Edificio	306	Zon	IV
Grado Protección	ARQUITECTONICA I		
Fach.	<input type="radio"/>	Tipol.	<input type="radio"/>
		Elem.	<input type="radio"/>
Estilo	Decimonónico Burgués Malagueño		
Autor	Jerónimo Cuervo		
Epoca	S. XIX - 1.877

Situación CISTER, Nº 11

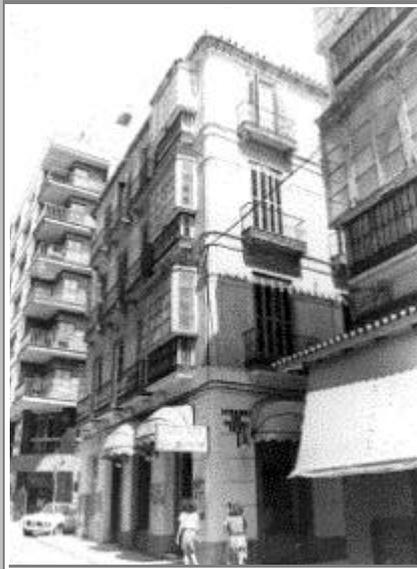
Edificio con bajo y tres plantas de balcones separados por imposta. En el bajo conserva en parte el cajeadado primitivo del paramento y el diseño de las ventanas con rejería empotradas; estos huecos, así como la portada se abren con arco muy rebajado.

Los balcones son adintelados enmarcados en una moldura quebrada que recorre las dos primeras plantas, mientras que con la 3ª están recercados.

La rejería es de fundición, así como las ménsulas de atrevidos pujantes, sobre las que descansan los balcones. El eje lateral y el chafalán se resaltan mediante cierros acristalados de madera.

Es necesario un refuerzo general de forjados y un repaso muy general (mantenimiento) de cubierta, fachadas, acabados e instalaciones.

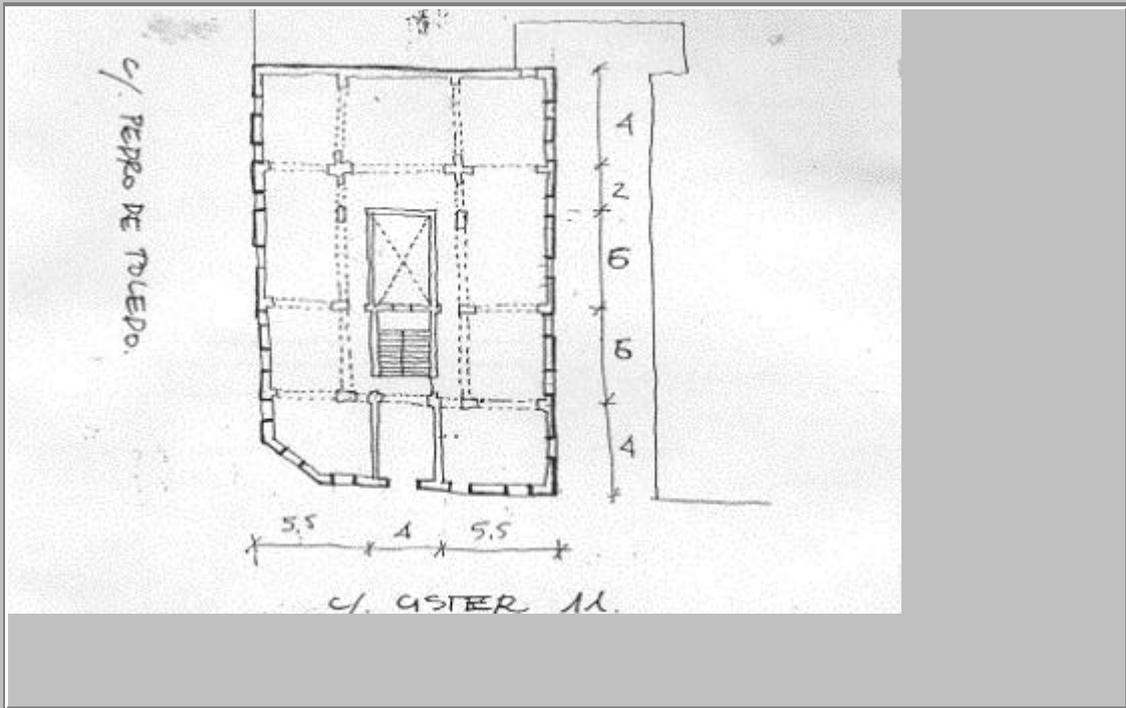
PLANOS Y FOTOS

Forma Parcela: Fachada: 15 + 22 + 23 metros.

Reparada hace algún tiempo necesita una rehabilitación no muy profunda.

Este edificio forma con el número 13 de calle Císter una unidad urbana conjunta. Por tanto se considera que cualquier actuación sobre el número 11 debe de ser unitaria, o tener en cuenta el edificio del Císter, 13.
