PEPRI CENTRO. CATALOGO DE EDIFICIOS PROTEGIDOS

Situación	CISTER, Nº 15		
Edificio	308	Zon	IV
Grado Protección	ARQUITECTONICA II		
Fach.	<input checked="" type="radio"/>	Tipol.	<input checked="" type="radio"/>
Elem.	<input checked="" type="radio"/>		
Estilo	Decimonónico Burgués Malagueño		
Autor			
Epoca	S. XIX - 2ª Mitad

Situación CISTER, Nº 15

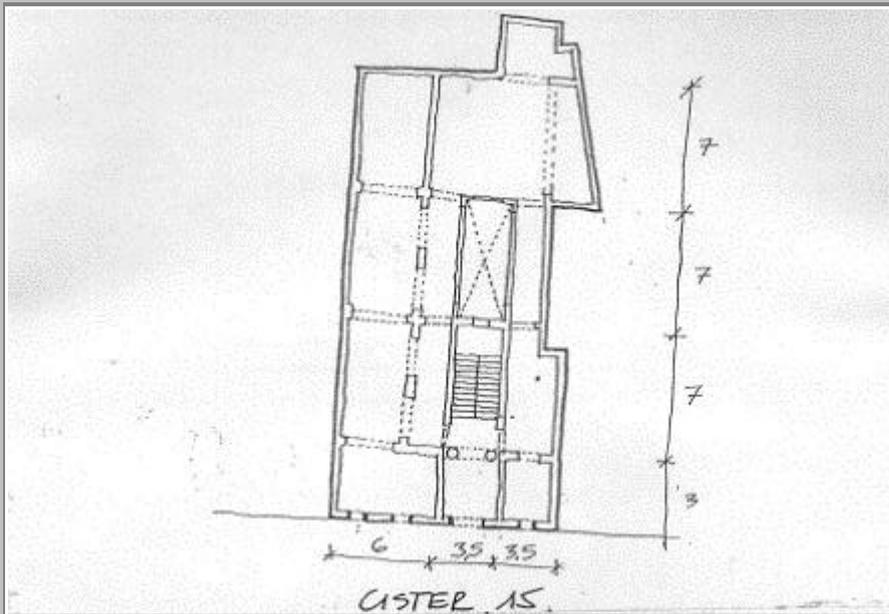
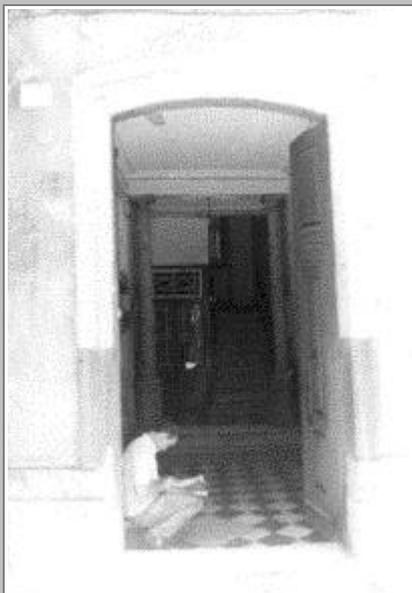
PLANOS Y FOTOS

Edificio en ruina legal y es posible que física.
Importantísimos asientos diferenciales en sus muros y pórticos.
Gravísimos problemas de humedades en planta baja.

Edificio entre medianerías, con bajo y tres plantas de balcones separados por imposta y una planta - ático sobre los ejes laterales de la fachada.

La fachada se compone entre pilastras, resaltándose ligeramente el paramento que engloba en 2 huecos centrales, rematados en terraza, que se enmarca por los dos volúmenes del ático, a modo de torres laterales.

El bajo, muy transformado por los locales comerciales, conserva la primitiva portada con arco rebajado y sencillo molduraje y motivos de grotesco en relieve sobre la clave. Este diseño se repite en los huecos de balcones, excepto en los del ático que no tiene molduraje y son antepechados.

Los balcones apoyan en ménsulas decoradas y presentan rejería de fundición de base geométrica y nudo de plomo.

En el zaguán, la separación del arranque de las escaleras se marca mediante columnas toscanas de mármol sobre altos pedestales poligonales y sostiene una viga decorada.

Se considera difícil rehabilitar el edificio por su estado de conservación casi ruinoso. Se propone una renovación conservando la tipología tanto en planta como el alzado.
