# PEPRI CENTRO. CATALOGO DE EDIFICIOS PROTEGIDOS

<b>Situación</b>	ZEGRI, Nº 2		
<b>Edificio</b>	413	<b>Zon</b>	IV
<b>Grado Protección</b>	ARQUITECTONICA I		
<b>Fach.</b>	<input type="radio"/>	<b>Tipol.</b>	<input type="radio"/>
<b>Elem.</b>	<input type="radio"/>		
<b>Estilo</b>	Neorracionalismo		
<b>Autor</b>	Enrique Atencia Molina		
<b>Epoca</b>	S. XX - Años cincuenta.

**Situación** ZEGRI, Nº 2

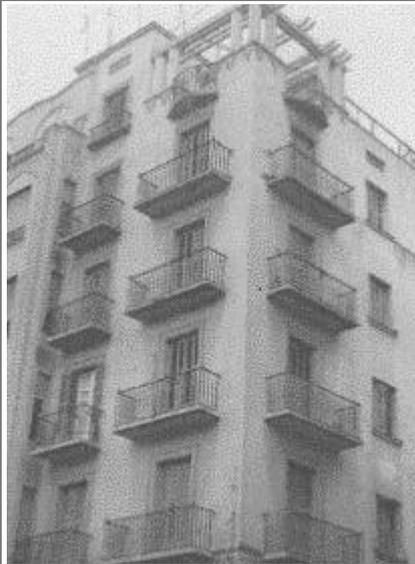
Proyecto del arquitecto E. Atencia, comenzó a construirse en 1.948. Muestra en su exterior, una conjunción de volúmenes por la aparición en su fachada principal de dos cuerpos verticales de miradores de obra y uno idéntico en la fachada a Alcazabilla.

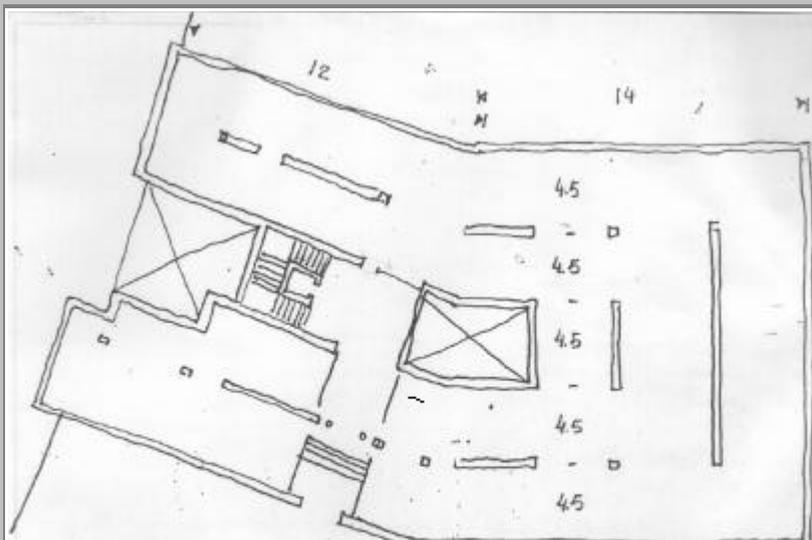
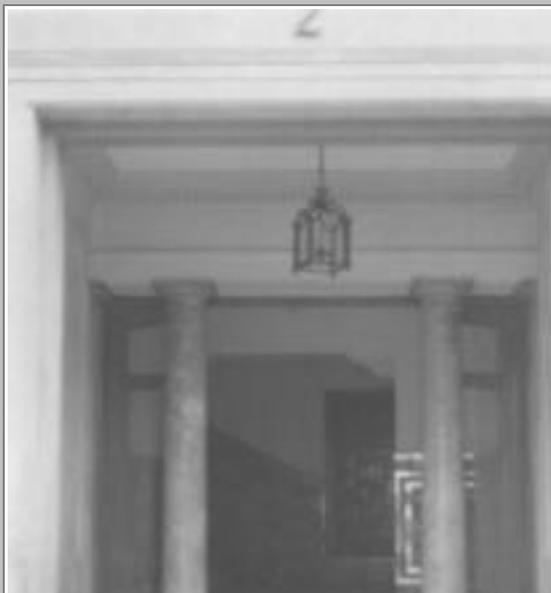
**PLANOS Y FOTOS**

Buen estado de conservación, tanto interior como exterior.

Edificio exento en tres de sus fachadas, con principal a C/ Zegrí y laterales a C/ Alcazabilla y C/ Santiago.

En calle Zegrí, se abre la portada, adintelada y enmarcada por jambas y dintel moldurado en piedra, sobre ella una ventana adintelada apoyada en ménsula de placa recortada en la entreplanta. Siendo este el orden de huecos de todas las fachadas en entreplanta.

Las cinco plantas restantes se ordenan con huecos adintelados de balcones de vuelo recto, excepto los superiores de las esquinas cuyo vuelo es curvo. Sobre éstos últimos se dispone una azotea con balaustres de forja, cubierta por empalizada de madera sobre fustes de columnas, bajo las que se disponen ménsulas al estrés de la existente, sobre la portada. Los pisos no se separan entre sí por imposta o moldura alguna.

Esta composición de balcones se interrumpe, como hemos apuntado, por cuerpos de miradores de mampostería con balcones empotrados pareados en arco ciegos de medio punto. Sobre ellos la cubierta presenta cornisa curvilínea y una decoración de arcos ciegos sobre ménsulas, a modo de placas recortadas.

La planta, posee forma rectangular quebrada, con acceso por C/ Zegrí a un zaguán en el que se dispone una segunda portada adintelada sobre columnas y el cuerpo de escaleras a su izquierda.

A ambos lados de este zaguán se abren dos patios de luces.

Dado el buen estado de la edificación y las condiciones de habitabilidad de las viviendas no hay propuesta de intervención que no sea la conservación.
