PEPRI CENTRO. CATALOGO DE EDIFICIOS PROTEGIDOS

Situación	CARRETERIA, Nº 46
Edificio	448
Zon	V
Grado Protección	ARQUITECTONICA II
Fach.	<input checked="" type="radio"/>
Tipol.	<input checked="" type="radio"/>
Elem.	<input checked="" type="radio"/>
Estilo	Decimonónico Malagueño
Autor	
Epoca	Siglo XIX

CARRETERIA, Nº 46

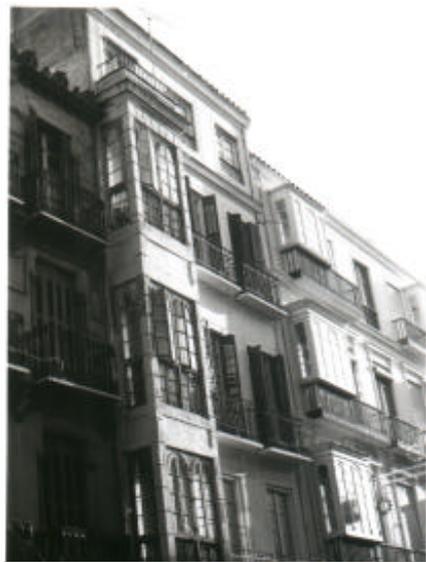
Edificio entre medianeras con fachada trasera a C/ Arcos de la Cabeza. Consta de bajo, tres pisos y ático, distribuidos en tres ejes. El bajo está deteriorado por el comercio, la portada adintelada, descentrada, presenta un despiece horizontal en las jambas y diagonal en el dintel. Los pisos se separan por impostas y los balcones adintelados no presentan decoración; destaca por su solidez y avance con respecto a la fachada el eje de la izquierda que está ocupado por cierros de obras que cuentan con doble ventana de dintel curvado; estos miradores tienen estriado los ángulos y rectángulos rehundidos que marcan los balcones en los tres pisos. Una cornisa marca el paso al ático que cuenta con dos antepechos y un balcón que coincide con el eje de cierros inferior. Se remata el edificio con una cornisa., La fachada trasera muestra una distribución regular y simple de antepechos.
