PEPRI CENTRO. CATALOGO DE EDIFICIOS PROTEGIDOS

Situación	CARRETERIA, Nº 50				
	ARCOS DE LA CABAÑA, Nº 25				
Edificio	450	Zon	V		
Grado Protección	ARQUITECTONICA II				
Fach.	<input checked="" type="radio"/>	Tipol.	<input checked="" type="radio"/>	Elem.	<input checked="" type="radio"/>
Estilo	Decimonónico Malagueño				
Autor					
Epoca	Siglo XIX - 2ª Mitad

CARRETERIA, Nº 50

ARCOS DE LA CABEZA, Nº 25

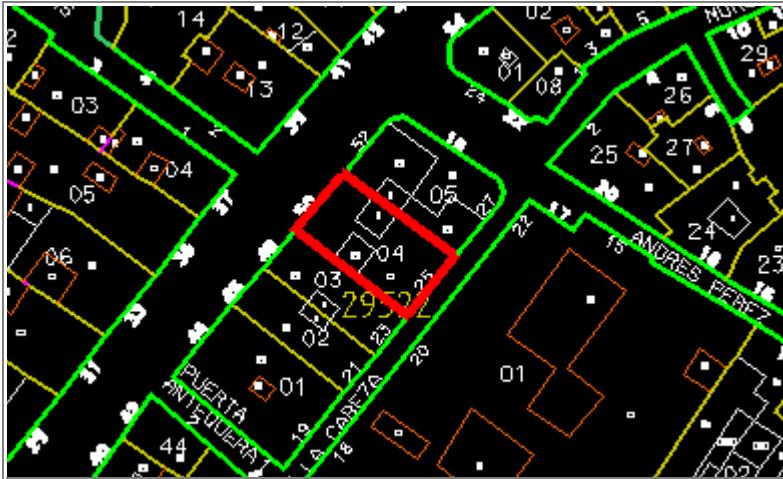
Inmueble entre medianeras con fachada trasera a C/ Arcos de la Cabeza distribuido en bajo (deteriorado), tres pisos y ático organizado en tres ejes de huecos; las impostas separan las plantas en las que se abren balcones adintelados sin decoración con rejería sencilla de barrotes y greca inferior. Destaca el eje vertical marcado por los cierros que ocupan el centro de la fachada. Una cornisa marca el ático con tres ventanas antepechadas que mantiene la tónica de sencillez del conjunto. A esta misma línea se ajusta la fachada posterior.

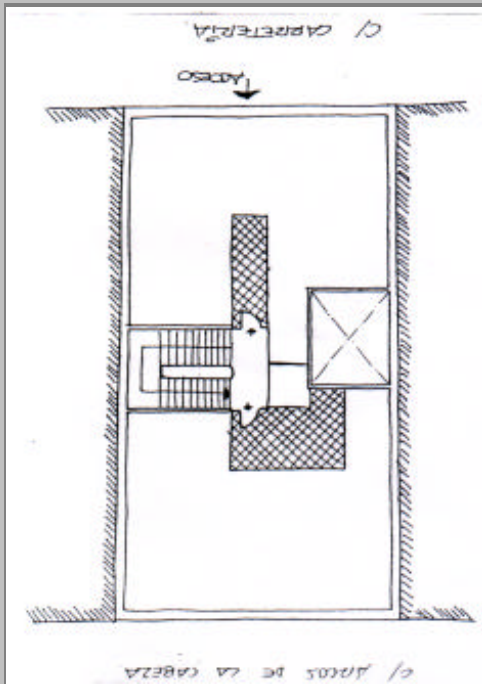
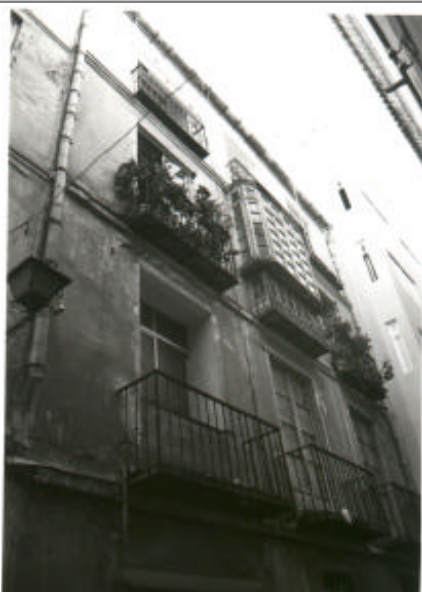
PLANOS Y FOTOS

Tipología Edificatoria: Otras: Doble fachada
El patio original se encuentra modificado en planta baja.
