# PEPRI CENTRO. CATALOGO DE EDIFICIOS PROTEGIDOS

<b>Situación</b>	CARRETERIA, Nº 60				
	MURO DE LAS CATALINAS, Nº 7				
<b>Edificio</b>	453	<b>Zon</b>	V		
<b>Grado Protección</b>	ARQUITECTONICA I				
<b>Fach.</b>	<input type="radio"/>	<b>Tipol.</b>	<input type="radio"/>	<b>Elem.</b>	<input type="radio"/>
<b>Estilo</b>	Barroco				
<b>Autor</b>					
<b>Epoca</b>	Siglo XVIII- Remodelación S. XIX y XX

CARRETERIA, Nº 60

MURO DE LAS CATALINAS, Nº 7

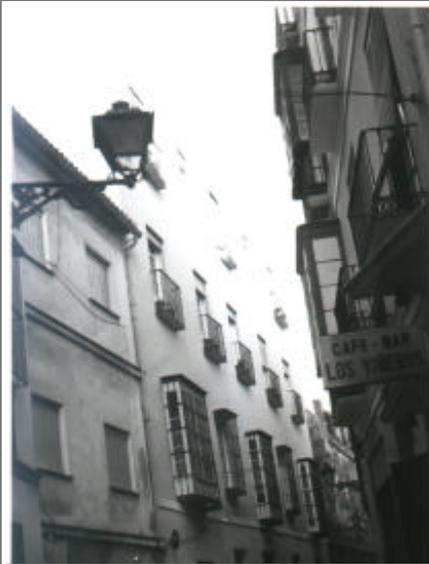
Edificio entre medianeras con fachada trasera a Muro de las Catalinas. Recientemente restaurado, consta de bajo y dos pisos de marcada horizontalidad ya que en la amplia fachada se abren escasos huecos con grandes macizos entre ellas. Destaca en el centro la amplia portada de mármol adintelada flanqueada por pilastras cajeadas en la que se apoya una estructura adintelada que enlaza con la base del balcón principal de perfil recto y rejería de cuadradillo que conserva el diseño propio del s. XVIII al igual que los balcones con cierros enrejados y cubiertos con tejadillo que se abren en los extremos del piso principal. Las líneas de impostas marcan la separación entre plantas. La planta segunda es de menor dimensión que la principal y por tanto los tres balcones que en ella se abren son de menor dimensión, separados por dos óculos con lo que se incrementa la ligereza y movimiento del conjunto. Se remata con cornisa. El acceso al inmueble se efectúa por un zaguán que se abre a un patio con columna que sostienen arcos de medio punto y que sirve de distribución al edificio y en el que se encuentra el arranque de las escaleras. El patio acusa remodelación del XIX al igual que la escalera. En el 1º se conservan algunos salones con decoración de estucos, dimensiones y distribución original en algunas estancias.

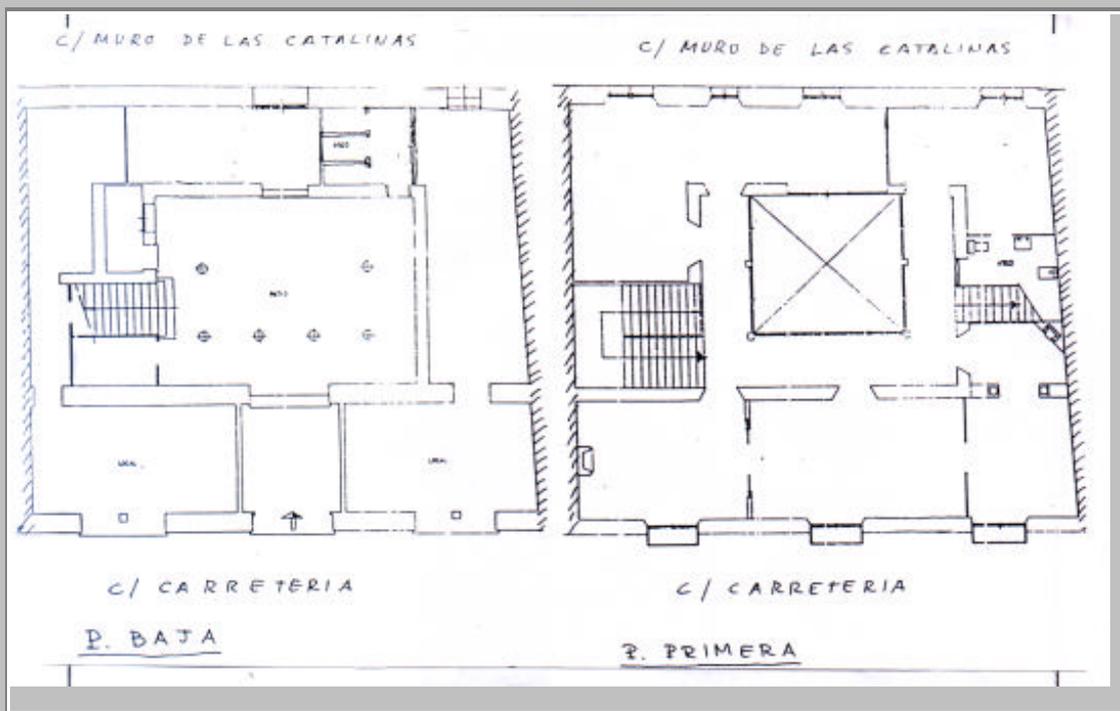
### PLANOS Y FOTOS

Tipología Edificatoria: Otras: Doble fachada  
Recientemente ha sido rehabilitado como "centro de la mujer".

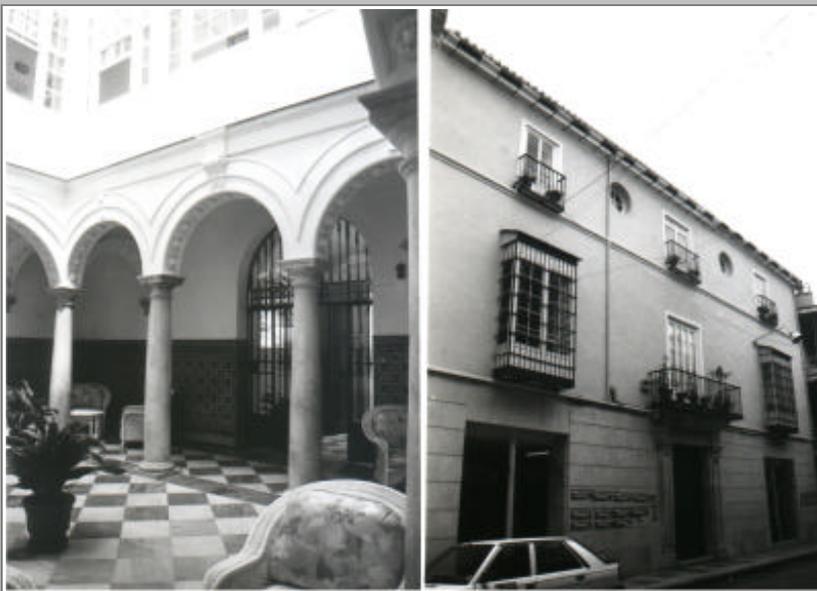
### PLANOS Y FOTOS

Este edificio, antiguo palacio del Marqués de Valdeflores ha sido restaurado en 1985 para instalar el Centro de la Mujer.
