PEPRI CENTRO. CATALOGO DE EDIFICIOS PROTEGIDOS

| Situación | CARRETERIA, Nº 68 |
| Edificio | 455 |
| Grado Protección | ARQUITECTONICA I |

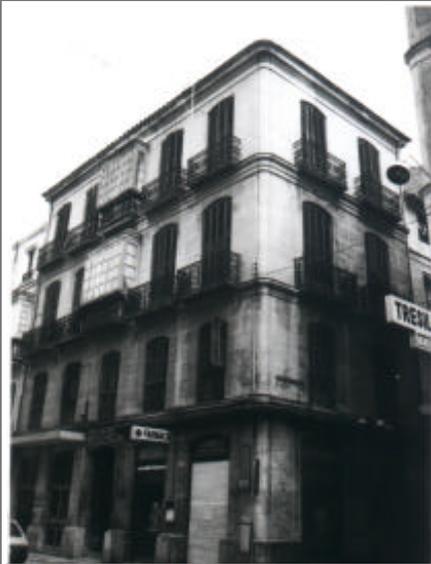
| Estilo | Decimonónico Malagueño |
| Epoca | S. XIX - 2ª Mitad |

| USOS NO ADMITIDOS | VIV. | OFIC. | COM. | IND.ART. | BAR-REST. | EQUIP. | USO PUB. | HOT. |
|---|---|---|---|--|---|---|---|---|
| Reparar | ESTRUCTURA ○ | CUBIERTA ● | FACHADA ● | ACABADOS INTERIORES ● | | | | |
| | INSTALACIONES ● | OTROS ○ | | | | | | |

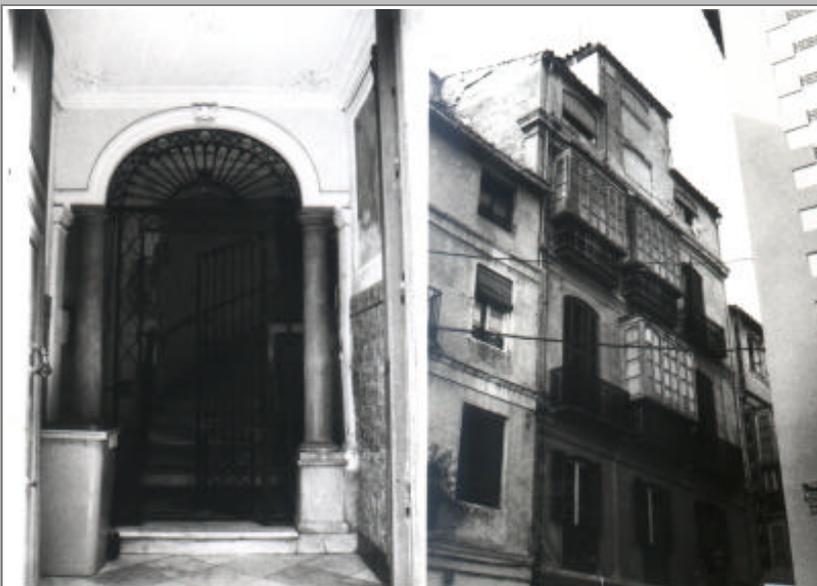
PLANOS Y FOTOS

Posee triple línea de fachada: Carretería, Mosquera y Muro de San Julián. La fachada principal a Carretería presenta 5 ejes simétricos. En el bajo, con zócalo y puertas destinadas al comercio, se halla centrada la portada de ingreso al edificio, moldurada y con dintel curvado decorado con elementos florales que flanquean la cartela situada en la clave. Horizontalmente se marcan las tres plantas por líneas de impostas. En el primer piso se abren antepechos de dintel curvado con rejería de abundantes elementos florales. Los dos pisos superiores poseen, en cambio balcones sin guarnecido. Se marca el eje central con cierros. El paramento recibe esgrafiado en todos los pisos imitando sillares. Se remata el edificio con cornisa. La fachada lateral con dos ejes repite el esquema de la principal. La fachada trasera presenta gran sencillez.

El acceso al edificio se efectúa por un zaguán alicatado y, sobre grados, dos columnas con podio en las que se apoya un arco de medio punto con clave resaltada; la cancela da paso al vestíbulo donde se sitúan las escaleras.
