PEPRI CENTRO. CATALOGO DE EDIFICIOS PROTEGIDOS

Situación	CARRETERIA, Nº 72		
Edificio	456	Zon	V
Grado Protección	ARQUITECTONICA I		
Fach.	<input type="radio"/>	Tipol.	<input type="radio"/>
Elem.	<input type="radio"/>		
Estilo	Historicista (Neorrenacentista)		
Autor	¿Fernando Guerrero Strachan?		
Epoca	S. XX - Primer Tercio

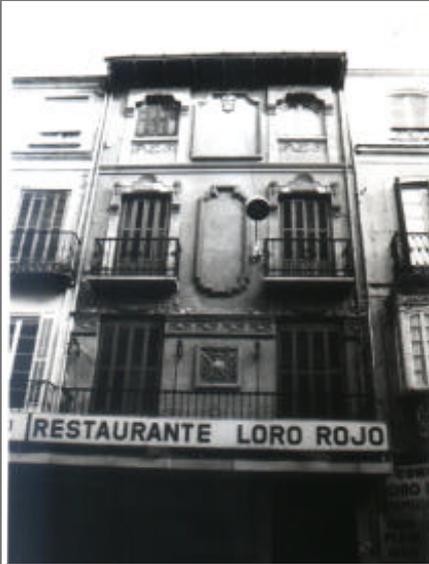
El edificio con solar muy alargado presenta dos fachadas una posterior a C/ Muro de San Julián sin acceso y la principal a Carretería. La primera responde tipológicamente al siglo XIX mientras que la principal es de comienzos del siglo actual con decoración neorrenacentista.

Con bajo y tres plantas, sólo conserva en planta baja un portal de acceso transformado, el resto lo ocupa un establecimiento comercial.

Las plantas superiores se estructura con dos huecos en cada una: adintelados y con balcón corrido en la principal, dos balcones en segunda y dos ventanas en la superior. Tanto el enmarque de los huecos como el paramento entre ellos presenta elementos decorativos neorrenacentistas. La fachada se corona por un alero de madera muy saliente con casetones tallados y viguería vista.

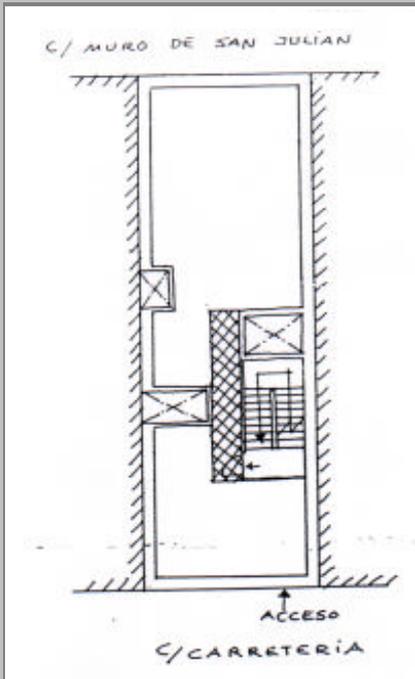
PLANOS Y FOTOS

Uso Actual: VIV. PLUF.: En planta baja y alta (AB)
Tipología Edificatoria: Otras: Doble fachada.

El interior posee varios patios descentrados y cuerpo de escalera en un lateral.
