PEPRI CENTRO. CATALOGO DE EDIFICIOS PROTEGIDOS

Situación	CARRETERIA, Nº 82
Edificio	457
Zon	V
Grado Protección	ARQUITECTONICA II
Fach.	<input checked="" type="radio"/>
Tipol.	<input checked="" type="radio"/>
Elem.	<input checked="" type="radio"/>
Estilo	Decimonónico Burgués Malagueño
Autor	
Epoca	S. XIX - 2ª Mitad

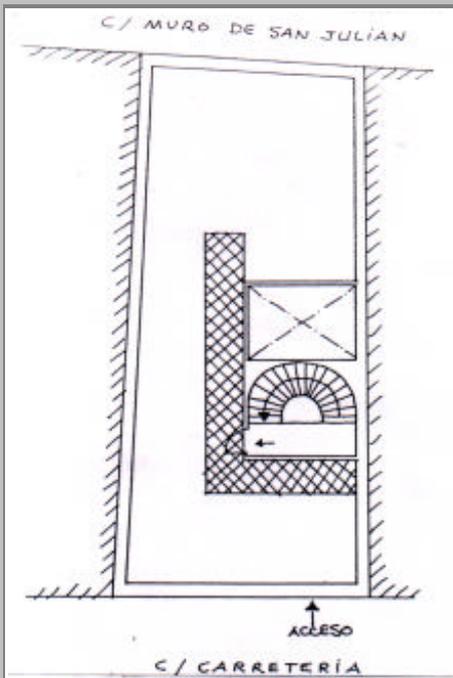
PLANOS Y FOTOS

Tipología Edificatoria: Otras: Doble fachada

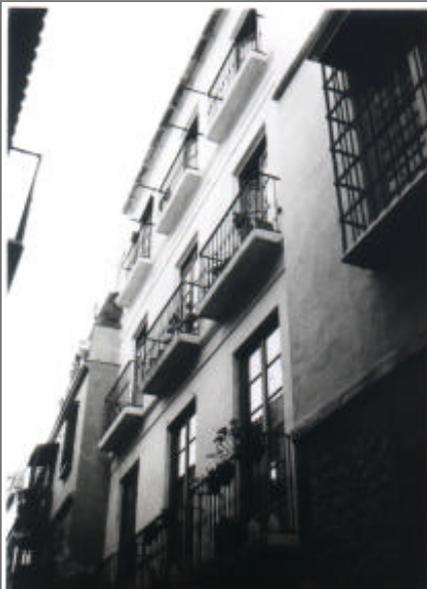
PLANOS Y FOTOS

Edificio entre medianeras de bajo y tres plantas. Presenta fachada posterior a C/ Muro de San Julián, muy sencilla con balcones empotrados en el primer piso y de vuelo recto en los superiores. Denotando su fachada principal a C/ Carretería el carácter propiamente burgués de esta vía en el siglo pasado, por su mayor decoración y esmero.

En planta baja, la fachada principal sólo conserva el portal rebajado con dovelas resaltadas en jambas y rosca.

Los pisos superiores poseen tres huecos por planta, siendo los de la derecha de cierro de madera y los restantes balcones rebajados enmarcados y vuelo sobre ménsulas propiamente decimonónicas que interrumpen las líneas de imposta de separación entre las plantas.

Una cornisa apoyada en pequeñas ménsulas pareadas corona esta fachada.

En su interior destaca la escalera curva y un patio posterior rectangular.
