# PEPRI CENTRO. CATALOGO DE EDIFICIOS PROTEGIDOS

<b>Situación</b>	CASAPALMA, Nº 1	
<b>Edificio</b>	462	<b>Zon</b> V
<b>Grado Protección</b>	ARQUITECTONICA I	
<b>Fach.</b>	<input type="radio"/>	<b>Tipol.</b> <input type="radio"/>
		<b>Elem.</b> <input type="radio"/>
<b>Estilo</b>	Decimonónico Burgués Malagueño	
<b>Autor</b>	Jerónimo Cuervo González	
<b>Epoca</b>	S. XIX - 1884

**Situación** CASAPALMA, N° 1

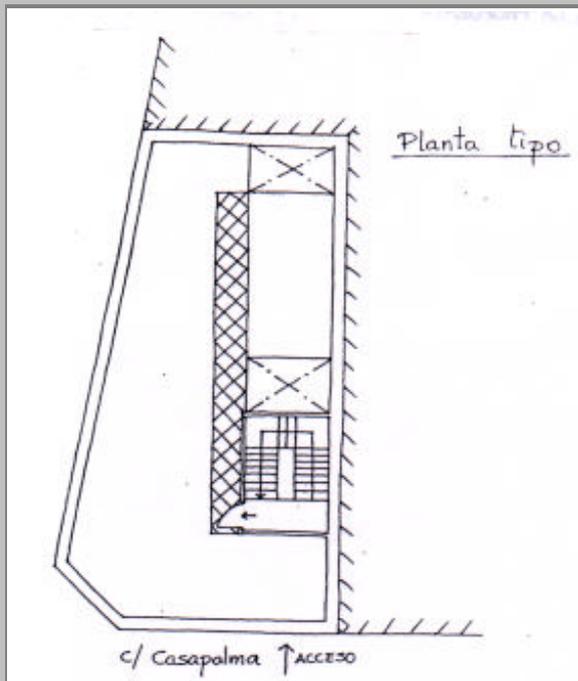
**PLANOS Y FOTOS**

Misma composición de fachada que Casapalma, 3 y 5  
Construcción simultánea, segregación de fincas posterior.  
Tratamiento unitario.

Edificio con dos líneas de fachada a C/ Méndez Núñez y Caspalma enlazadas por ochava. Se distribuye con regularidad en bajo, tres pisos y ático. Presenta unidad compositiva con las casas 3 y 5 de C/ Caspalma. Bajo alterado por instalación comercial y marquesina pero conserva la portada adintelada moldurada. Los tres pisos de balcones adintelados, moldurados y apoyados en ménsulas presentan elementos vegetales simétricos decorando el dintel que decrece con la altura. Una cornisa señala el cuerpo de ático con ventanas vales del hueco de la ochava y los que lo flanquean que son ventanas rectangulares de dintel. Se usa rejería de barrotes con ensanche central, greca de palmetas bajo el pasamanos y elementos curvilíneos en la banda inferior.
