PEPRI CENTRO. CATALOGO DE EDIFICIOS PROTEGIDOS

Situación	CASAPALMA, Nº 9		
Edificio	466	Zon	V
Grado Protección	ARQUITECTONICA I		
Fach.	<input type="radio"/>	Tipol.	<input type="radio"/>
Elem.	<input type="radio"/>		
Estilo	Historicista moderno		
Autor	José Ortega Marín		
Epoca	Siglo XX - 1ª Mitad

Situación CASAPALMA, N° 9

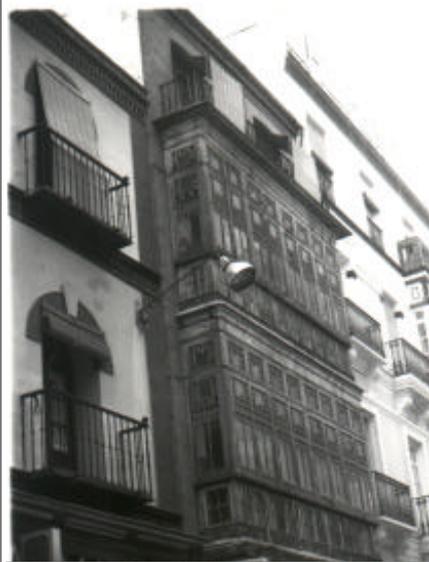
Edificio entre medianeras que consta de bajo y tres pisos. El edificio presenta el paramento cubierto de ladrillo rojo que además enmarca las dos puertas de bajo con dintel ligeramente curvado. Los pisos primero y segundo presentan cierros corridos jugando con elementos geométricos, creando pequeñas galerías al exterior. El tercer piso lo ocupa un balcón corrido. Se remata con un friso de ladrillo a sardinel y cornisa.
