PEPRI CENTRO. CATALOGO DE EDIFICIOS PROTEGIDOS

Situación	COMEDIAS, Nº 11		
Edificio	475	Zon	V
Grado Protección	ARQUITECTONICA II		
Fach.	<input checked="" type="radio"/>	Tipol.	<input type="radio"/>
Elem.	<input checked="" type="radio"/>		
Estilo	Decimonónico Malagueño		
Autor			
Epoca	Siglo XIX- 2ª Mitad

Situación COMEDIAS, Nº 11

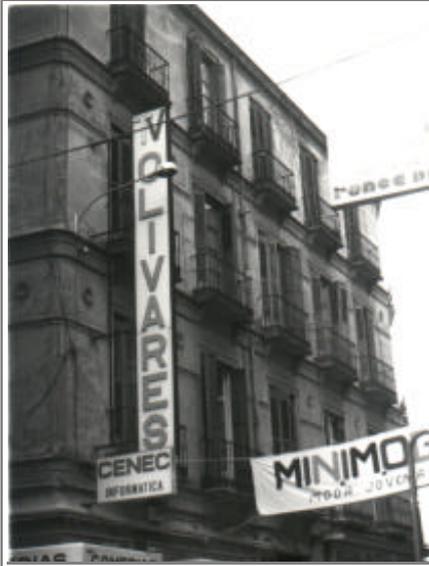
Edificio en esquina a C/ Hernán Ruiz. El bajo, alterado por el comercio, presenta portada adintelada sin decoración. Las impostas marcan la separación entre tres pisos de balcones adintelados apoyados en ménsulas. La decoración se limita a las impostas quebradas enlazando huecos con elementos florales entre ellos que en algunos trozos han desaparecido. El tercer piso no presenta elementos recorriendo el muro. La rejería mantiene la sencillez del conjunto con el diseño de barrotes y poca curvilínea inferior. Este inmueble presenta unidad decorativa con el colindante, Comedias 13.
