PEPRI CENTRO. CATALOGO DE EDIFICIOS PROTEGIDOS

Situación	DEL CAPITAN, Nº 2	
Edificio	441	Zon V
Grado Protección	ARQUITECTONICA I	
Fach.	<input type="radio"/>	Tipol. <input type="radio"/>
		Elem. <input type="radio"/>
Estilo	Decimonónico Burgués Malagueño	
Autor	Eduardo Strachan	
Epoca	Siglo XIX- 1884

Situación DEL CAPITAN, Nº 2

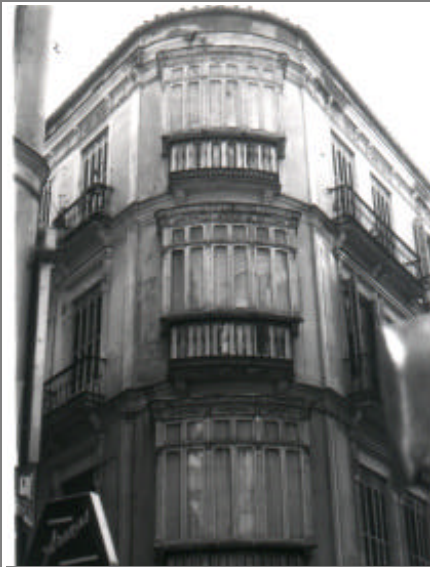
Edificio con fachada a dos calles enlazados por un cubillo. Se distribuye en bajo y tres pisos. Por calle Capitán conserva el zócalo, paramento estriado y la portada adintelada moldurada con despiece horizontal y diagonal sobre el dintel. El bajo en la fachada a C/ Angel está alterado por el comercio.

Las impostas separan a los pisos de balcones adintelados apoyados en ménsulas. En el piso principal y segundo los huecos presentan las jambas rehundidas a modo de pilastras donde, mediante ménsulas, descansa el dintel. En el tercer piso se simplifica la decoración que se reduce a un sencillo moldurado. La rejería utilizada es sencilla con barrotes y greca inferior y palmetas en la zona superior, se remata el edificio con cornisa sostenida por ménsulas entre las que se dispone decoración vegetal que coincide con los dinteles de los huecos. Sobre el edificio se eleva retranqueado un cuerpo con pequeñas aberturas de ventilación.

Por C/ Angel 2, donde también se abren tres ejes de huecos como en C/ Capitán, se mantiene la decoración pero se disponen balcones corridos en todos los pisos (huecos cercanos al cubillo) con que describen la curvatura del enlace de las fachadas. Se acentúa la importancia de este eje flanqueándolo con pequeñas pilastras donde las impostas figuran como remate. Este edificio presenta unidad compositiva con la colindante Granada, 17.
