PEPRI CENTRO. CATALOGO DE EDIFICIOS PROTEGIDOS

Situación	LOS MARTIRES, Nº 17	
Edificio	504	Zon V
Grado Protección	ARQUITECTONICA II	
Fach.	<input checked="" type="radio"/>	Tipol. <input type="radio"/> Elem. <input type="radio"/>
Estilo	Barroco	
Autor		
Epoca	S. XVIII

LOS MARTIRES, Nº 17

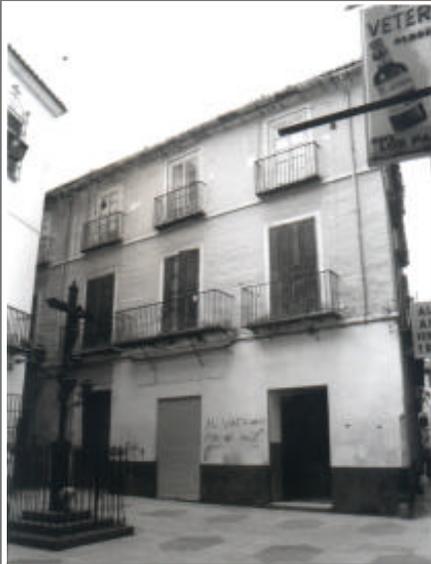
Edificio en esquina, dando sus dos fachadas a calle Los Mártires. Presenta estado de ruina.

Se desarrolla en altura en bajo y dos plantas, siendo sus plantas muy altas. Se separan entre sí por simple línea de imposta en la que apoya el vuelo de los balcones. Corona la fachada una cornisa similar más ancha y cubierta de canalón y teja curva.

El bajo con portales, algunos comerciales modernos, conserva restos de una antigua portada: un dintel de piedra.

Los huecos superiores son adintelados y de grandes dimensiones con balcones de muy poco vuelo con tirantes metálicos. El situado en la primera planta sobre la antigua portada es más ancho y apoya en arbotantes de hierro.

Debido a que no se ha podido visitar se propone una protección Arquitectónica como medida cautelar.

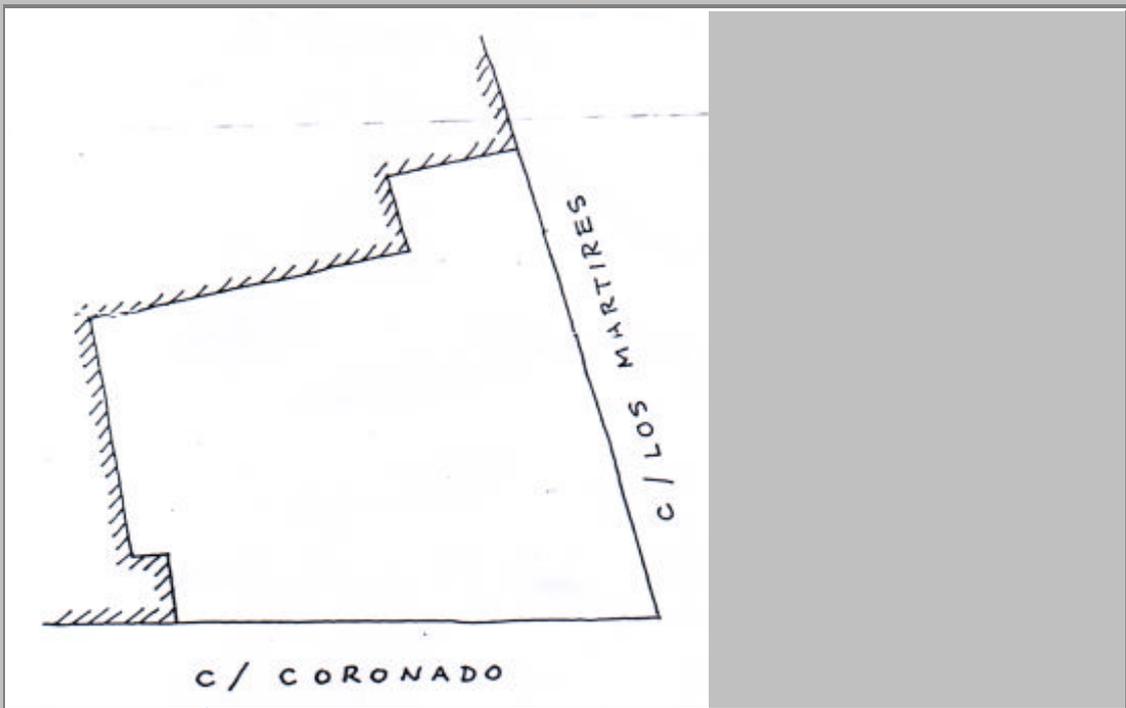
PLANOS Y FOTOS

La información de los vecinos es que el interior se encuentra en ruina, no pudiéndose acceder a las plantas altas por haberse hundido la escalera.
