PEPRI CENTRO. CATALOGO DE EDIFICIOS PROTEGIDOS

Situación	LUIS DE VELAZQUEZ, Nº 2		
Edificio	496	Zon	V
Grado Protección	ARQUITECTONICA I		
Fach.	<input type="radio"/>	Tipol.	<input type="radio"/>
		Elem.	<input type="radio"/>
Estilo	Decimonónico Burgués Malagueño		
Autor	Jerónimo Cuervo González		
Epoca	S. XIX - 2ª Mitad. 1.876

Situación LUIS DE VELAZQUEZ, Nº 2

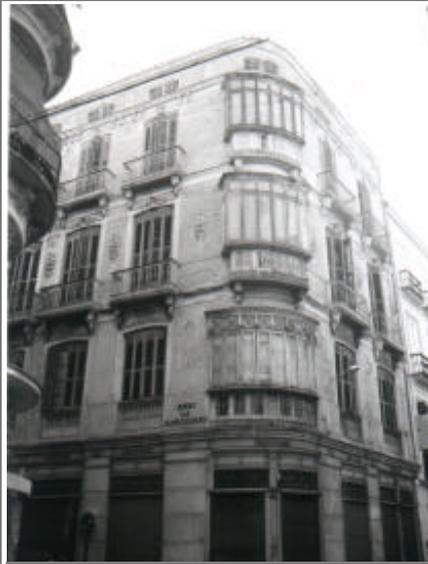
Se desarrolla en altura en bajo, tres plantas y ático. Composición de fachada descentrada al marcar el eje vertical la esquina de cierros curvos, quedando cinco huecos por planta a calle Luis de Velázquez y sólo dos a Santa Lucía. Pero ambas fachadas se separan por líneas de imposta molduradas, resaltando la de Planta Baja y Primera por su decoración floral; así como la de P. tercera y ático con ménsulas pareadas. Una segunda de cornisa corona el ático.

En Planta Baja, de paramento acasetonado de piedra, conserva la portada en un extremo con hueco adintelado y jambas y dintel de piedra y una serie de portales comerciales originales separados por pilastras de carpintería y friso sobre el dintel con decoración vegetal.

Las tres plantas superiores presentan huecos adintelados con molduras rebajadas, de distinto carácter y decoración en cada planta. Los huecos del primer piso son balcones empotrados; los superiores con vuelo apoyan en fuertes ménsulas. En planta segunda entre huecos e inscrito en cuadrados, motivos florales en el paramento. Destacan los huecos de las tres plantas en la esquina con cierros curvos.

También destacan los vanos ovalados enrejados del ático, pareados sobre esquina.

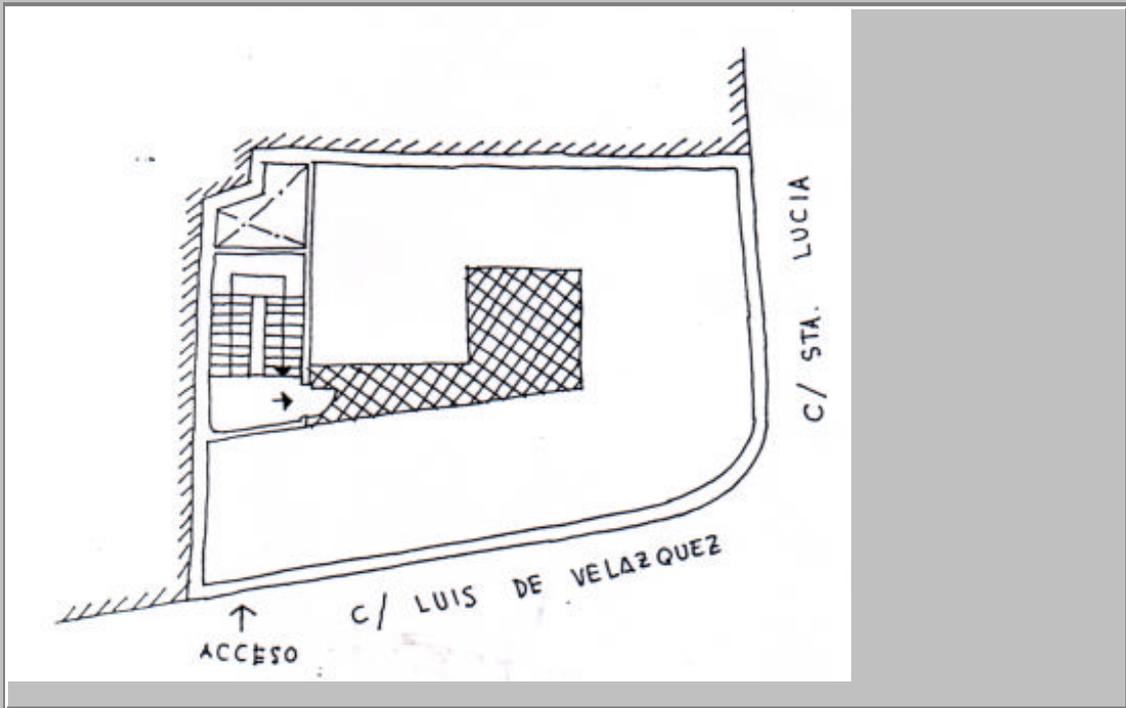
PLANOS Y FOTOS

Bajo comercial de interés.
