PEPRI CENTRO. CATALOGO DE EDIFICIOS PROTEGIDOS

Situación	LUIS DE VELAZQUEZ, Nº 5		
Edificio	498	Zon	V
Grado Protección	ARQUITECTONICA I		
Fach.	<input type="radio"/>	Tipol.	<input type="radio"/>
		Elem.	<input type="radio"/>
Estilo	Decimonónico Burgués Malagueño		
Autor	Eduardo Strachan		
Epoca	S. XIX - 1.877

Situación LUIS DE VELAZQUEZ, Nº 5

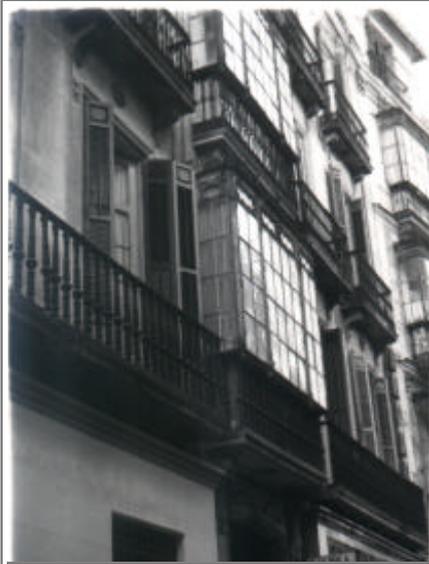
Edificio con fachada a dos calles enlazadas por cubillo; presenta la construcción gran empaque que armoniza con las cercanas levantadas sobre lo que fue el convento del Angel. Se distribuye en bajo y tres pisos con cinco ejes en cada calle. La portada de piedra, centrada, con dintel ligeramente curvado, está moldurada y presenta cartela resaltada y palmetas ocupando las enjutas; se flanquea con pilastras rematadas por elementos florales y fuertes ménsulas que sirven de apoyo al balcón del piso superior con rejería de barrotes balaustrados. Este hueco está cubierto por cierro metálico al igual que en los pisos superiores (airosos remates y montantes con elementos curvilíneos); crean un eje central en la fachada que se flanquea por balcones corridos dos a dos en el principal y aislados en los superiores. Mientras en el primer piso los huecos presentan marcos moldurados, jambas rehundidas que enlazan con las ménsulas del piso superior y dintel decorado, en los del segundo piso éste último aparece liso con lo que la decoración disminuye con la altura. Así en el tercer piso los balcones no tienen el tratamiento homogéneo de los dos anteriores sino que se limita a un sencillo moldurado. Horizontalmente solo se marca con impostas el bajo y el primer piso; el paso al ático presenta un friso con palmetas y elementos florales simétricos, que coinciden con los dinteles de los huecos, y cornisas apoyada en ménsulas que se sitúan a la altura de los ángulos de aquellos. Verticalmente la fachada se articula con el eje de cierros ya mencionado sobre la portada y el ubicado en el cubillo donde los miradores metálicos describen la curva de éste; además el cubillo al igual que los extremos de la fachada se flanquea por pilastras con espofiado (elementos geométricos en la base y fales en el superior) que abarcan los tres pisos.

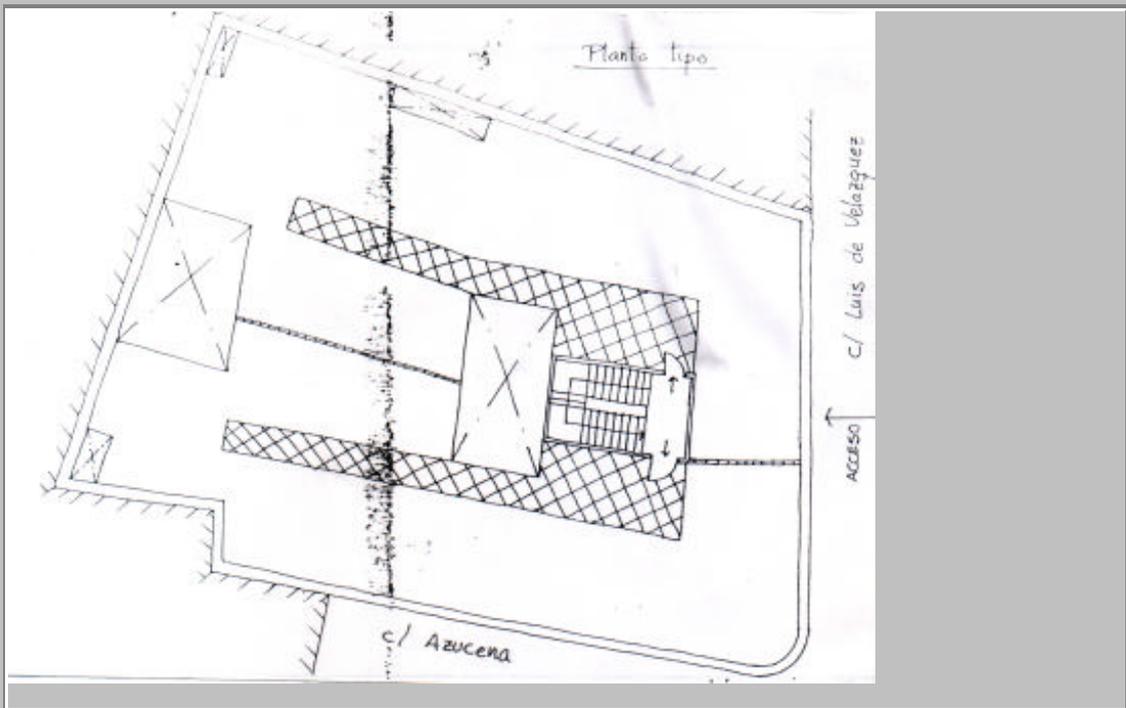
PLANOS Y FOTOS

La entrada al inmueble presenta zaguán y las columnas en las que se apoya el arco rebajado moldurado (con enjutas y clave decorada) que da paso al vestíbulo donde arrancan las escaleras.

La fachada lateral a C/ Azucena presenta la misma distribución que la principal pero sin cierros que destaquen la puerta, sólo aparece un cierro de madera en el extremo de la fachada que rompe la regularidad. El bajo se presenta mejor conservado por lo que se comprueba que las pilastras que articulaban el muro se prolongaban hasta el zócalo.
