PEPRI CENTRO. CATALOGO DE EDIFICIOS PROTEGIDOS

Situación MARTIRES, Nº 8

Edificio 503 **Zon** V

Grado Protección ARQUITECTONICA II

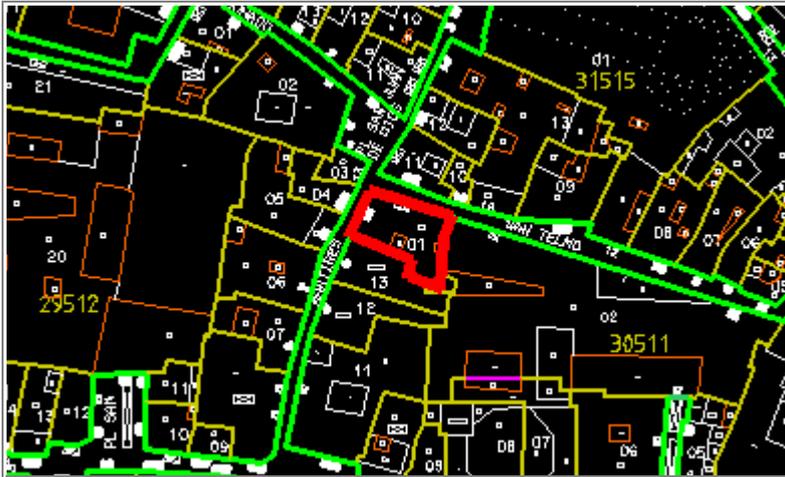
Edificio en esquina con fachada a C/ San Telmo con bajo deteriorado por el comercio y tres pisos separados por impostas; en la fachada principal se distribuyen con regularidad tres ejes de balcones propios del S. XVIII adintelados, sin decoración, apoyados con escuadra y con rejería de fundición de cuadradillo; presentan perfil recto los balcones de los pisos primero y tercero y ligeramente alabeado con elementos puntiagudos en los ángulos de diseño poco frecuente en el 2º piso.

El enlace con la otra fachada en esquina, se rebaja en el piso bajo imitando una especie de columna. La fachada a C/ San Telmo muestra el bajo deteriorado por el comercio y cinco ejes (uno de ventanas enrejadas, 3 de balcones sencillos de perfil recto y uno cegado cerca de la esquina dando mayor solidez a esta zona ya que tal vez sostuviese un cuerpo elevado como ocurre actualmente con el extremo opuesto.

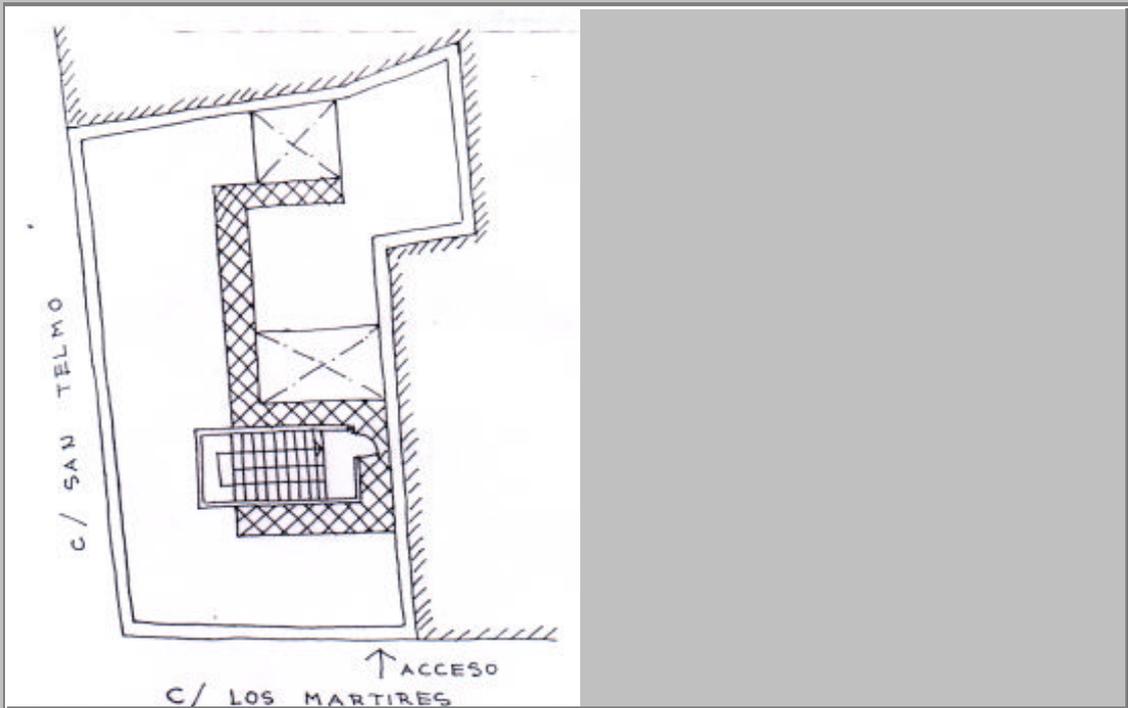
PLANOS Y FOTOS

El último piso sufrió un incendio.

Excesiva altura para el ancho de calle. Carece de interés por el estado de conservación en que se encuentra.
