PEPRI CENTRO. CATALOGO DE EDIFICIOS PROTEGIDOS

Situación	MENDEZ NUÑEZ, Nº 10	
	JUAN DE PADILLA, Nº 11	
Edificio	508	Zon V
Grado Protección	ARQUITECTONICA I	
Fach.	<input type="radio"/>	Tipol. <input type="radio"/>
		Elem. <input type="radio"/>
Estilo	Decimonónico Burgués Malagueño	
Autor		
Epoca	S. XIX - 2ª Mitad

Situación
 MENDEZ NUÑEZ, Nº 10
 JUAN DE PADILLA, Nº 11

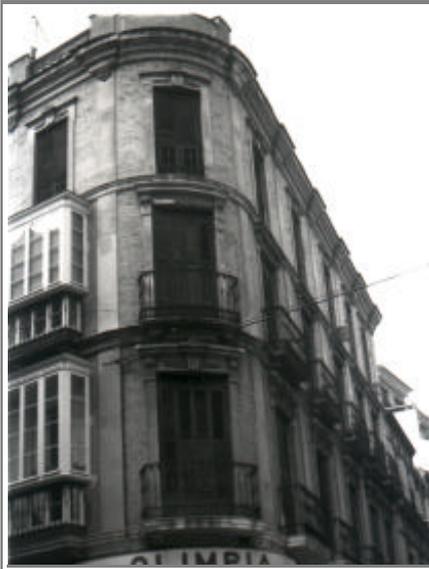
El bajo está deteriorado por instalación comercial pero por la calle Juan de Padilla conserva el zócalo, ventanas enrejadas (con placas en base y rematados por dinteles) y portada; ésta presenta el dintel ligeramente curvado, enjutas rehundidas sin decoración y cartela cubierto todo por un tejeroz.
