PEPRI CENTRO. CATALOGO DE EDIFICIOS PROTEGIDOS

Situación	PLAZA DEL TEATRO, N° 1	
Edificio	528	Zon V
Grado Protección	ARQUITECTONICA I	
Fach.	<input type="radio"/>	Tipol. <input type="radio"/>
		Elem. <input type="radio"/>
Estilo	Decimonónico Burgués Malagueño	
Autor	Cirilo Salinas o Rafael Mitjana	
Epoca	S. XIX - 1.851

PLAZA DEL TEATRO, Nº 1

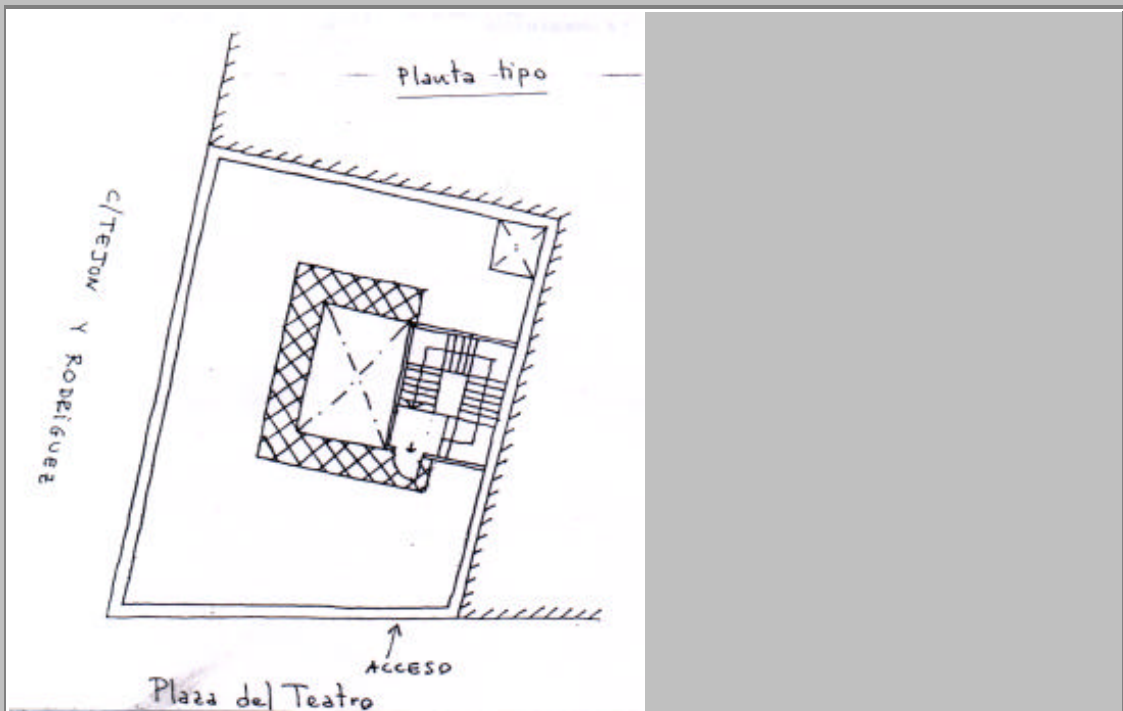
PLANOS Y FOTOS

En planta baja la vivienda está en obras y abandonada, lo cual puede ser causa del mal estado general del edificio.

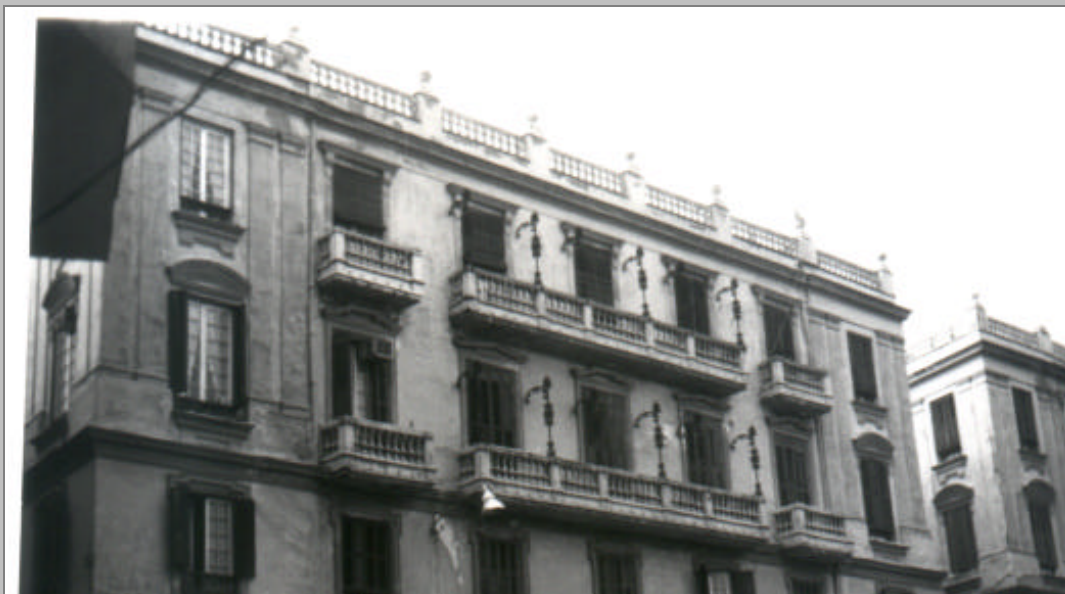
PLANOS Y FOTOS

Se distribuye en bajo y tres pisos. Destaca la portada adintelada flanqueada por pilastras (una de ellas ha perdido el capitel jónico geometrizado). Se remata con un ático flanqueado por ménsulas estriadas. Completa el bajo el paramento estriado y las ventanas enrejadas. Las impostas marcan tanto inferior como superiormente el primer de antepechos moldurados, quebrados en la zona superior. A continuación y sin separación entre ellos se abren en los pisos segundo y tercero balcones aislados y corridos por balaustres de obra e interesantes arbotantes; todos ellos están moldurados pero en el segundo piso se alternan frontones triangulares con otros quebrados. En el tercer piso se simplifica imitando las jambas pilastras que sostienen dintel recto apoyado en ménsulas, pero bajo estos balcones aparecen placas recortadas con decoración de gotas. El edificio cobra movimiento por el tratamiento del eje más cercano a la esquina ya que avanza ligeramente respecto al muro y se flanquea con dobles pilastras que acentúa la verticalidad. Destaca el tratamiento de las ventanas que forman este eje que cuenta con el alféizar rematado por gotas y además con frontón curvo en el hueco del segundo piso (con tímpano decorado con gotas). Se corona el edificio con cornisa y balaustres que alternan con pilares y remates de bolas. Este diseño de fachada principal se mantiene con un eje de la lateral a C/ Tejón y Rodríguez.
