PEPRI CENTRO. CATALOGO DE EDIFICIOS PROTEGIDOS

Situación	PLAZA DEL TEATRO, N° 3	
Edificio	530	Zon V
Grado Protección	ARQUITECTONICA II	
Fach.	<input checked="" type="radio"/>	Tipol. <input type="radio"/>
Elem.	<input checked="" type="radio"/>	
Estilo	Regionalista	
Autor		
Epoca	S. XX

PLAZA DEL TEATRO, Nº 3

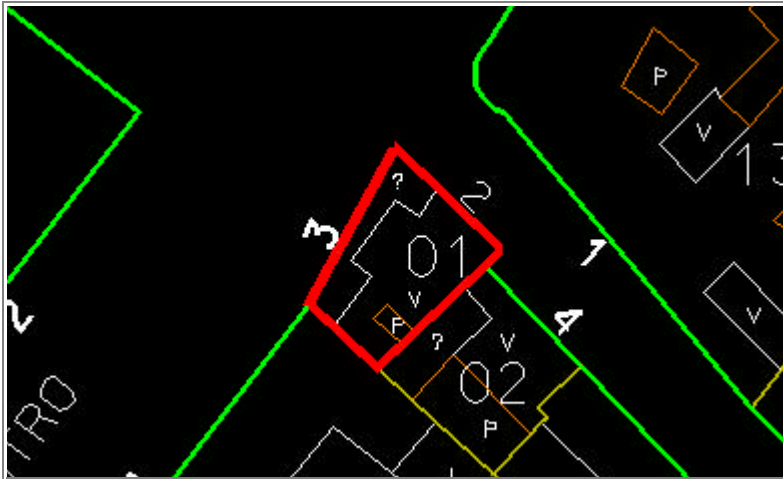
Edificio con dos líneas de fachada. Se distribuye en bajo, deteriorado por el comercio y tres pisos sin impostas de división lo que acentúa su verticalidad. Se organiza en tres ejes. Conserva la portada descentrada por la fachada a la Plaza del Teatro, adintelada y enmarcada por banda de mosaico sogueada a modo de alfiz que ocupa dos tercios del hueco. Esta utilización del mosaico se va a repetir en el resto de la fachada lo que le da cierto aire mudéjarizante. El primero y segundo piso presenta un tratamiento unitario en el eje central resaltado por cierro de obra con placas rectangulares decoradas con mosaicos a la altura del dintel, en bastante mal estado. Se flanquea este eje por balcones aislados de sencilla rejería; están decorados con bandas de mosaico sogueadas dispuesta a modo de alfiz que, en primer piso describe un elemento puntiagudo sobre el dintel y se mantiene recto en los huecos del piso superior. El tercer piso es antepechado con balcón central que recoge el vuelo del cierro inferior. Una cornisa denticulada da paso a la azotea con barandal de hierro y pilares con elementos puntiagudos; tras ella aparece un piso retranqueado. La fachada lateral a C/ Beatas presenta dos ejes de antepechos que siguen en todo la decoración de la principal.

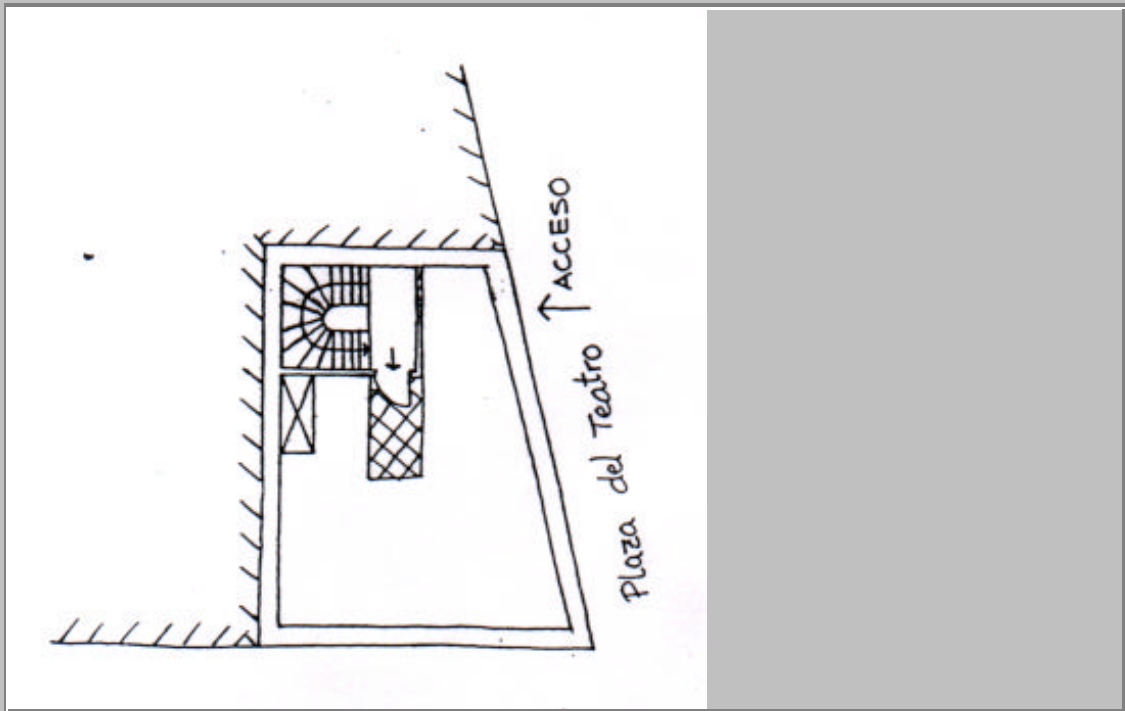
PLANOS Y FOTOS

Cubierta: Materiales: Otros: Solería Cerámica
Fachada: Elementos: Otros: Azulejos
