PEPRI CENTRO. CATALOGO DE EDIFICIOS PROTEGIDOS

Situación	POZOS DULCES, Nº 4		
Edificio	533	Zon	V
Grado Protección	ARQUITECTONICA I		
Fach.	<input type="radio"/>	Tipol.	<input type="radio"/>
Elem.	<input type="radio"/>		
Estilo	Barroco		
Autor			
Epoca	S. XVIII - Remodelación S. XIX

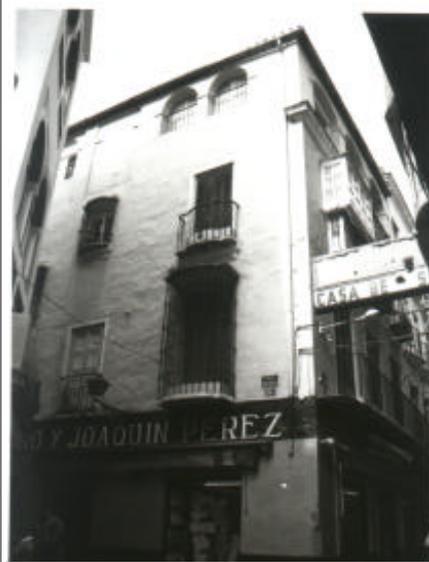
Edificio en esquina con bajo y dos plantas de carácter irregular (en cuanto a dimensiones y huecos) y ático. El bajo de huecos adintelados conserva el zócalo. El piso principal a C/ Compañía muestra balcones adintelados corridos de perfil curvo con escuadras y arbotantes, mientras en el 2º piso son aislados con cierros de madera propios de la reforma del S. XIX encargada a Cuervo González en 1880. A él se debe asimismo el añadido del ático, que se separa del resto de los pisos por una imposta. Consta este último piso de huecos curvados antepechados con apilastrado de los macizos. La fachada a C/ Pozos Dulces presenta mayor asimetría; aparecen desde ventanas antepechadas cegadas a balcones de perfil curvilíneo con rejería de cuadrado sin olvidar los cierros curvos enrejados de distintas dimensiones.

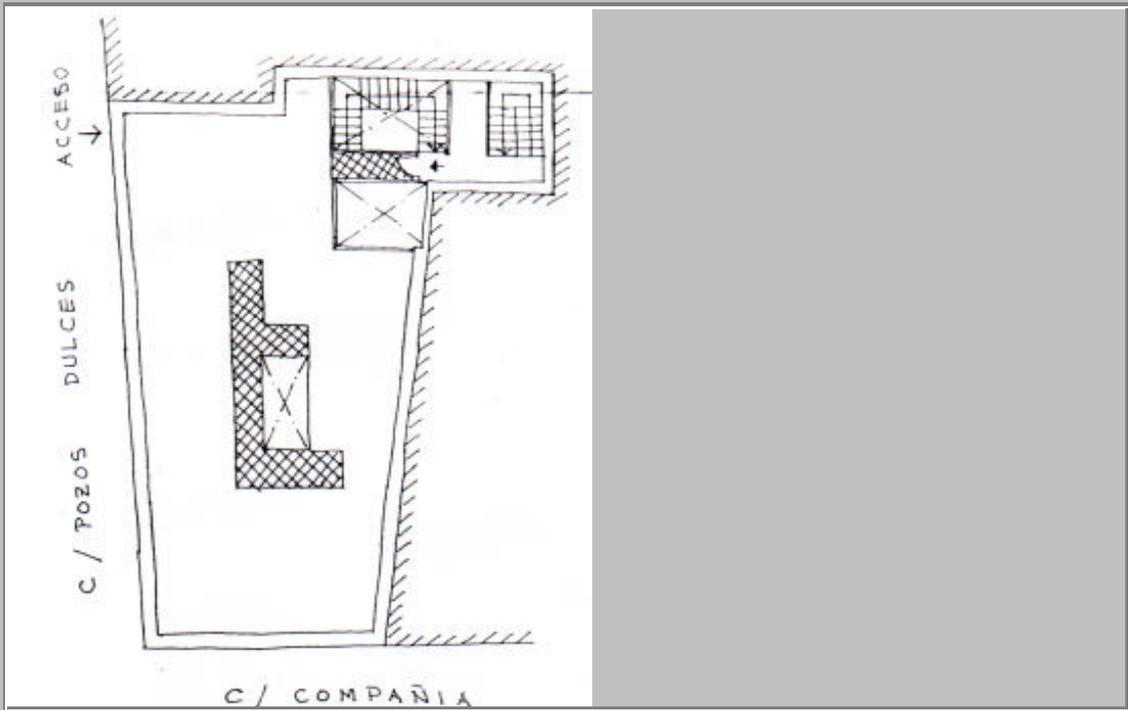
PLANOS Y FOTOS

Al edificio original se le agregó el colindante por donde tiene acceso actual, suprimiendo la escalera original.
