PEPRI CENTRO. CATALOGO DE EDIFICIOS PROTEGIDOS

| Situación | POZOS DULCES, Nº 6 | |
| Edificio | 534 | Zon V |
| Grado Protección | ARQUITECTONICA I | |

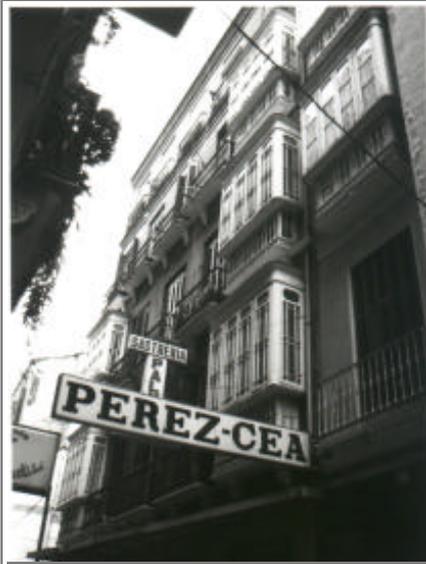
Edificio entre medianeras con bajo deteriorado por el comercio y cuatro pisos con cinco ejes de balcones de gran regularidad. Se conserva parte del zócalo y portada adintelada. El paramento aparece cubierto de ladrillo y los pisos marcados por impostas. Los balcones adintelados se apoyan en ménsulas en los tres primeros pisos; el último piso es antepechado. La rejería presenta un diseño de barrotes con ensanches en el centro y greca de elementos vegetales. Se añaden cierros de madera en los ejes laterales de los pisos 1º y 2º y en un solo extremo del 3º. Se remata el conjunto con cornisa denticulada.
