PEPRI CENTRO. CATALOGO DE EDIFICIOS PROTEGIDOS

Situación	SANTA LUCIA, Nº 1		
Edificio	540	Zon	V
Grado Protección	ARQUITECTONICA I		
Fach.	<input type="radio"/>	Tipol.	<input type="radio"/>
		Elem.	<input type="radio"/>
Estilo	Decimonónico Burgués Malagueño		
Autor	M. Rivera Valentín - Posiblemente		
Epoca	S. XIX - 2ª Mitad

Situación SANTA LUCIA, N° 1

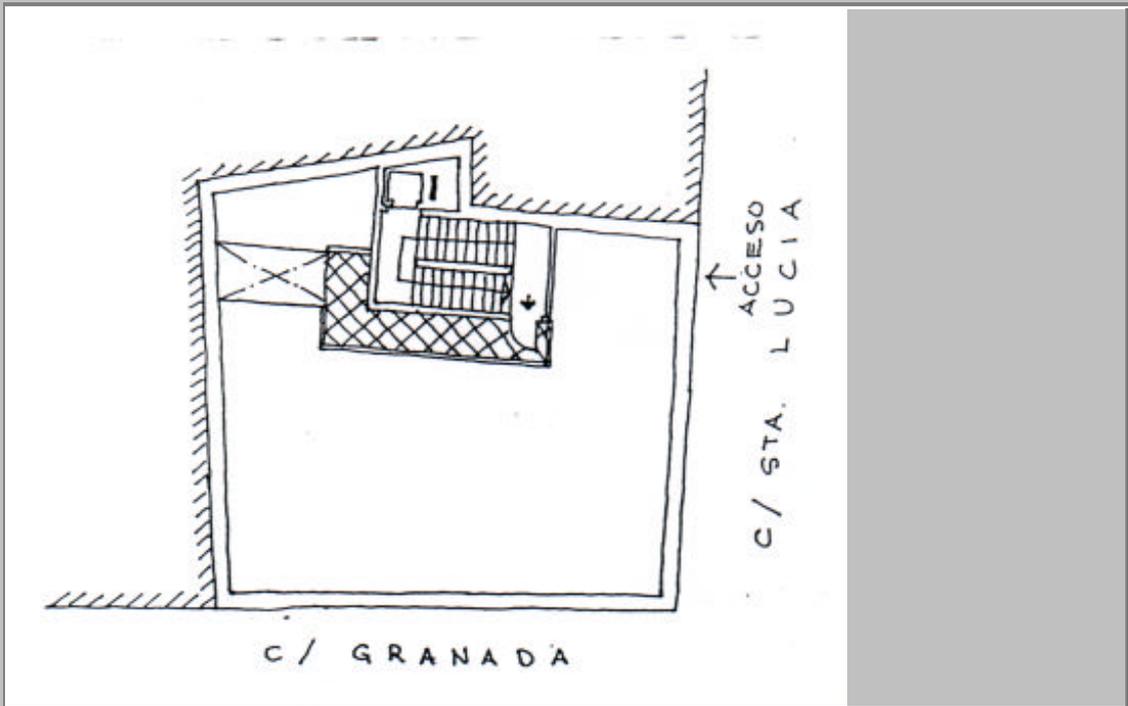
PLANOS Y FOTOS

Edificio en esquina con fachada lateral a calle Granada. Se desarrolla en altura en bajo, tres plantas y ático. Pese a que posee la entrada por C/ Santa Lucía, presenta un mayor alarde la fachada de calle Granada - quizás por la propia importancia de ésta. Así, además de más ancha, presenta cierros en los huecos laterales de las tres plantas y balcón corrido en los dos centrales de la planta noble.

En la fachada de Santa Lucía, destaca la división de la misma en tres cuerpos verticales, resaltándose el central. En ambas fachadas los huecos están conformados por vanos adintelados de balcones, con jambas y dintel moldurado y una pequeña cornisa sobre el dintel apoyado en ménsulas. El vuelo de los balcones apoya en anchas ménsulas con decoración floral. En el cuerpo de ático, los huecos son ventanas pareadas enmarcadas en pilastras jónicas.

El único elemento conservado de planta baja es el portal de acceso al edificio en un lateral de la fachada a calle Santa Lucía.

El interior presenta composición asimétrica, aunque alinea el cuerpo de escaleras y el patio.
