PEPRI CENTRO. CATALOGO DE EDIFICIOS PROTEGIDOS

Situación	SANTA LUCIA, Nº 9	
Edificio	543	Zon V
Grado Protección	ARQUITECTONICA I	
Fach.	<input type="radio"/>	Tipol. <input type="radio"/>
		Elem. <input type="radio"/>
Estilo	Regionalismo	
Autor		
Epoca	S. XX - Primer tercio

543

SANTA LUCIA, Nº 9

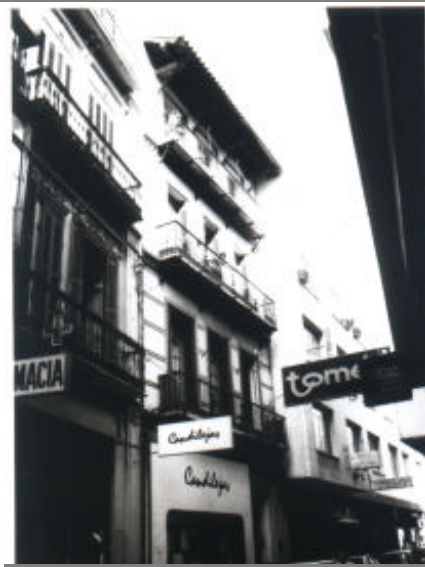
Edificio entre medianeras de bajo y tres plantas. En planta baja solo conserva el portal en un lateral, adintelado con decoración floral sobre el dintel. El resto está transformado por un local comercial actual.

Las tres plantas superiores presentan tres huecos respectivamente adintelados, con balcón corrido. Sobre su paramento enlucido destacan líneas de cerámica formando casetones o bien enmarcando los dinteles de los huecos. Igualmente resaltan las líneas de imposta de separación entre las plantas, de ladrillos formando tacos. Están interrumpidas por el vuelo de los balcones que apoyan sobre ellas.

Un fuerte alero de madera con ménsulas y vigería vista, corona la fachada.

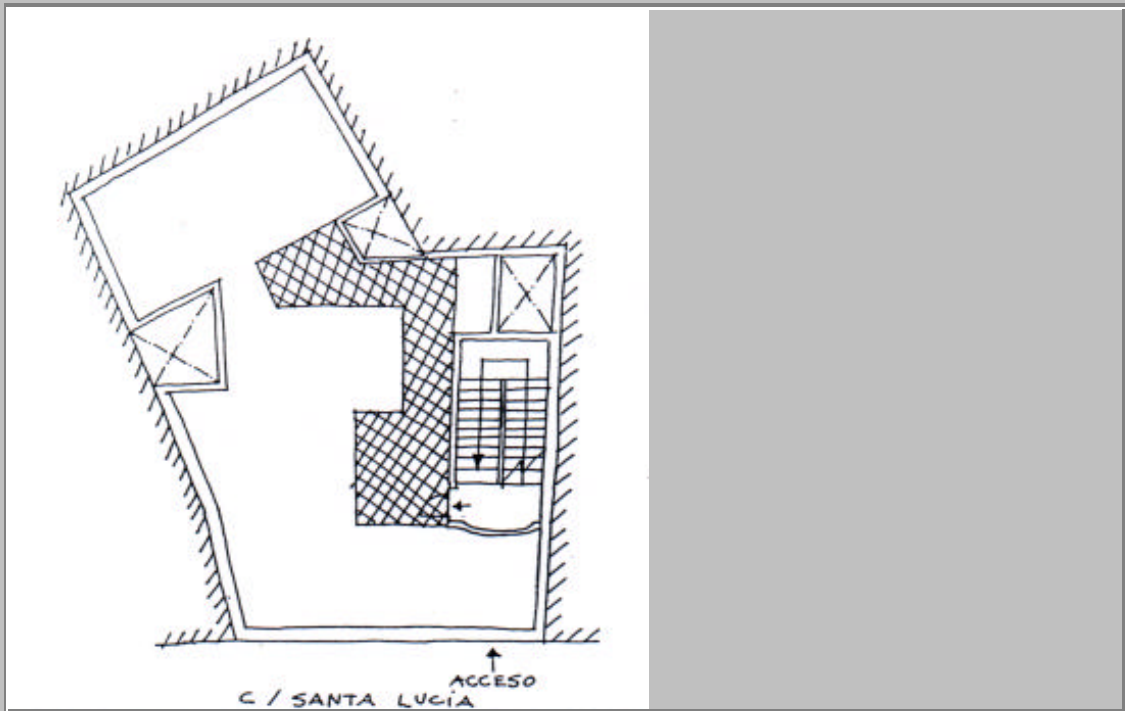
PLANOS Y FOTOS

El interior posee planta muy irregular, con cuerpo de escalera alineado con el portal de acceso a varios patios de luces sin interés especial.
