PEPRI CENTRO. CATALOGO DE EDIFICIOS PROTEGIDOS

Situación	ANGEL, Nº 3	
Edificio	434	Zon V
Grado Protección	ARQUITECTONICA I	
Fach.	<input type="radio"/>	Tipol. <input type="radio"/>
Elem.	<input type="radio"/>	
Estilo	Decimonónico Burgués Malagueño	
Autor	Jerónimo Cuervo González	
Epoca	Siglo XIX - 2ª Mitad. 1877

Situación ANGEL, Nº 3

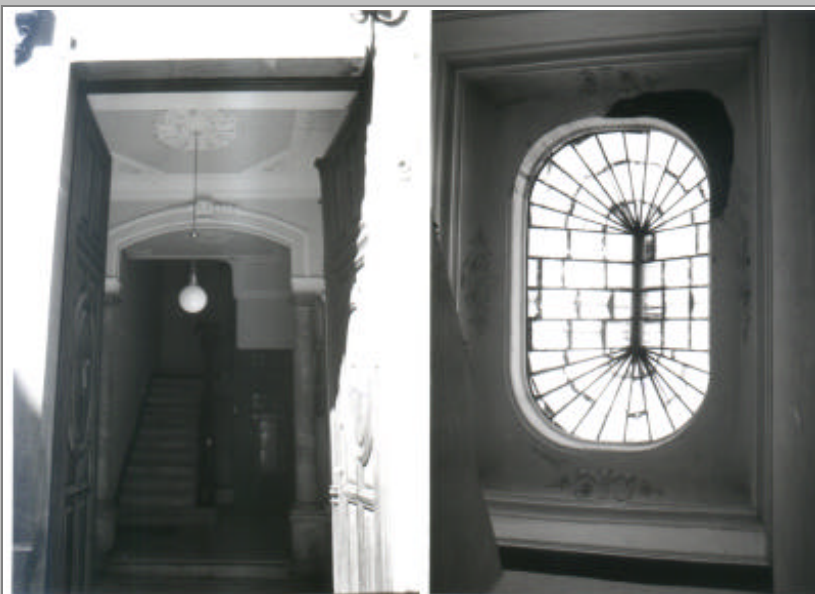
PLANOS Y FOTOS

Presenta bajo y tres plantas. El tratamiento de ambas fachadas es idéntico con cuatro huecos por planta a calle el Angel y seis a Luis de Velázquez.

La planta baja, se encuentra totalmente transformada, conservado solo el emplazamiento de la portada de acceso al interior, así como el portal con un pequeño zaguán y arco rebajado sobre columnas de mármol. Tanto este como el techo con decoración en escayola. De aquí parte la escalera.

Una amplia línea de imposta separa esta planta del piso noble. Tanto las líneas de imposta como los huecos presentan una decoración claramente neogótica. Los huecos son adintelados enmarcados por jambas con pináculos góticos y cresta sobre el dintel. Son todos balcones de vuelo recto, excepto tres que aleatoriamente se han cubierto con ciervo de madera.

También la cornisa de coronación del edificio presenta este carácter neogótico.

La esquina de unión de las fachadas se soluciona en curvas.
