PEPRI CENTRO. CATALOGO DE EDIFICIOS PROTEGIDOS

Situación	ANGEL, Nº 4	
Edificio	435	Zon V
Grado Protección	ARQUITECTONICA I	
Fach.	<input type="radio"/>	Tipol. <input type="radio"/>
		Elem. <input type="radio"/>
Estilo	Decimonónico Burgués Malagueño	
Autor		
Epoca	Siglo XIX

Situación ANGEL, N° 4

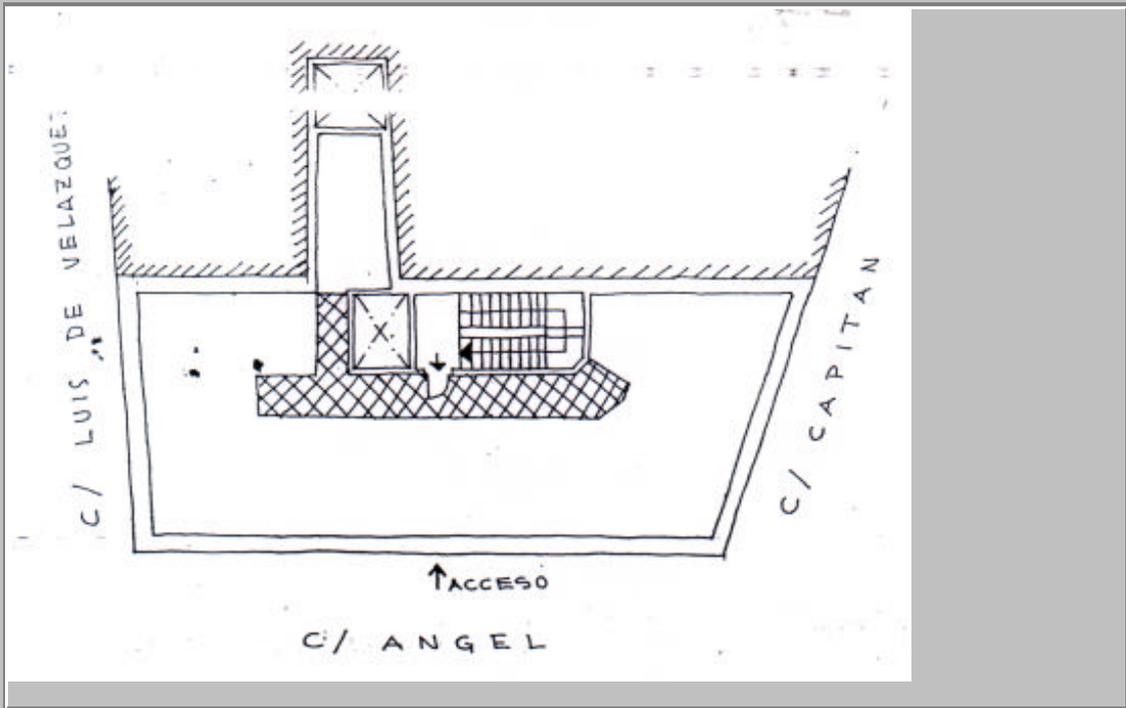
PLANOS Y FOTOS

Edificio con fachada a tres calles: Luis de Velázquez, Angel y Capitán. Se ajusta estilísticamente a las cercanas construcciones del exconvento del Angel. Se organiza en bajo y tres pisos, separados por impostas, en las que se abren balcones adintelados distribuidos regularmente; presentan perfil recto y rejería de barrotes con banda decorada inferior y superior. La fachada principal muestra cinco ejes de vanos si bien el bajo resulta más ligero con la apertura de siete huecos que exceptuando la portada centrada, se destinan al comercio. Se conserva en parte de ellos, la disposición de montantes con rejas, las jambas cajeadas que recorren verticalmente la planta baja, así como el zócalo. Destaca la portada de piedra con dintel ligeramente curvado que repite en las jambas el motivo usado en el resto de los huecos comerciales, en el dintel se marca la clave y las enjutas se decoran con caballos alados y elementos vegetales simétricos. Los balcones del piso principal, apoyados en mensulillas, están guarnecidos; las jambas están tratadas como pilastras cajeadas en las que se apoyan mediante ménsulas la cornisa recta que se encuentra sobre el dintel. Igual decoración presentan los huecos del piso segundo, si bien estos balcones se apoyan en ménsulas de mayor tamaño. Los balcones del último piso, de menor vuelo, limitan su decoración a un sencillo molduraje. Destaca el eje central formado por los cierros de madera, aunque ha desaparecido el del piso tercero. Se remata el edificio con una cornisa apoyada en ménsulas, que se distribuyen rítmicamente con los huecos inferiores. Los espacios entre ménsulas se decoran con elementos florales. Las fachadas laterales (a C/ Capitán_Luis de Velázquez) cuentan cada una con dos ejes de huecos que siguen en todos a la principal. Se accede al interior por un zaguán con elementos decorativos de escayola; un hueco de perfil ligeramente curvado con puerta de madera y cristales da paso al vestíbulo donde arrancan las escaleras.
