1 DATOS GENERALES	Tipología Edificatoria
	Corrala Con Patio Estructur.
BEATAS, № 1	Zaguán ☐ Sit. Escalera Patio ☐ Inter. ☐
	Dones Profunds (Pat Traceros)
Propietario	En Esquina Otras
Uso Actual  B Planta Baja A Planta Altas	4 ELEMENTOS DE INTERES
Viv. Unif. 0 Adm. Publ. 0 Bar-Rest. B	
Viv. Pluf. A Adm. Priv. 0 Hotelero 0	Tipología
Museo 0 Comer. Gr. 0 Ind. Artes. 0	Organización Estructural
Espec. 0 Comer. Pq. B Ind. Media 0	Fachada
Otros 0	Patio Estructurante  Elementos Punturales: Portada  Herrajes
NUMERO M2. UTILES	Cierros Columnas
VIVIENDAS 15 0	Carpintería Patios
OFICINAS 0 0	Solerías  Otros
LOCALES 5 0	
Régimen de Ocupación	5 ELEMENTOS CONSTRUCTIVOS, MATERIALES. ESTADO CONSERVACION
Propiedad Alquiler	Estructura
Otros	MUROS
2 DESCRIPCION DE LA PARCELA	F. Ladrillo Mamp. Concer. Mamp.Mix.
Trama Urbana	Sillares O Arco/Columna O Otros O

NºEdificio: 437 Situacion: BEATAS, Nº 1

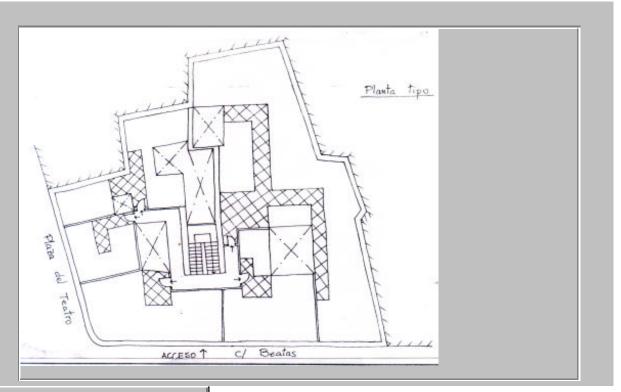
### **PLANOS Y FOTOS**

La escalera une dos casas de distinta época que además se unificó en fachada.
