PEPRI CENTRO. CATALOGO DE EDIFICIOS PROTEGIDOS

Situación	AFLIGIDOS, Nº 2	
Edificio	548	Zon VI
Grado Protección	ARQUITECTONICA I	
Fach.	<input type="radio"/>	Tipol. <input type="radio"/> Elem. <input type="radio"/>
Estilo	Clasicismo moderno.	
Autor		
Epoca	S. XX - Medios

Situación AFLIGIDOS, Nº 2

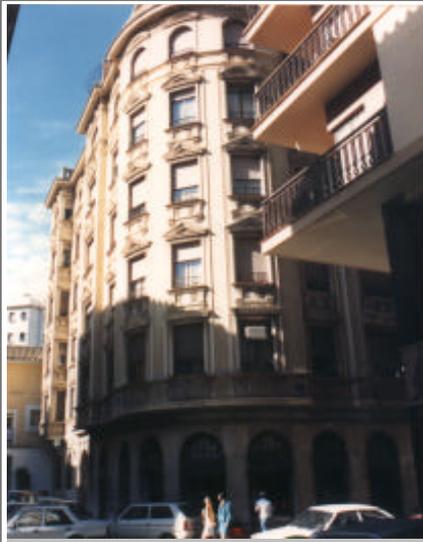
Edificio en esquina, con fachada también a la calle Cister de bajo - con zócalo y paramento recubierto de placado de mármol y cinco plantas de ventanas antepechadas.

Cuenta con un amplísimo achaflanamiento, y dispone los 10 ejes entre sus dos fachadas mediante un juego de retranqueamiento y volúmenes volados que dan atractivo y movimiento a su perfil.

En el bajo se abren arquerías de medio punto correspondientes a comercio excepto dos ventanas empotradas en C/ Afligidos. A la altura del primer piso los antepechos se decoran con recuadros de bandas verticales y anillamiento superior, que en los pisos superiores se convierten en un doble y estilizado apiestramiento que flanquean un fondo circular rodeado de decoración vegetal. Los vanos, enmarcados mediante pilastras en unas casas y baquetones verticales en otras, se rematan por cornisas en el 1º piso, frontones triangulares en el resto, y en el superior, de vanos de medio punto y carpenelles, por frontones curvos, todosellos decorados con denticulados.

De forma alterna, en algunos de sus ejes sobresalientes y buscando un ritmo en la composición, los frontones se rompen, tanto las curvos como los triangulares, para albergar una estilizada ménsula que pretende sostener el antepecho del hueco inmediato superior. El edificio se remata por volada cornisa sobre grueso denticulado y por una azotea, edificada en parte con una planta ático.

Reparar grietas en medianera y en cornisa.

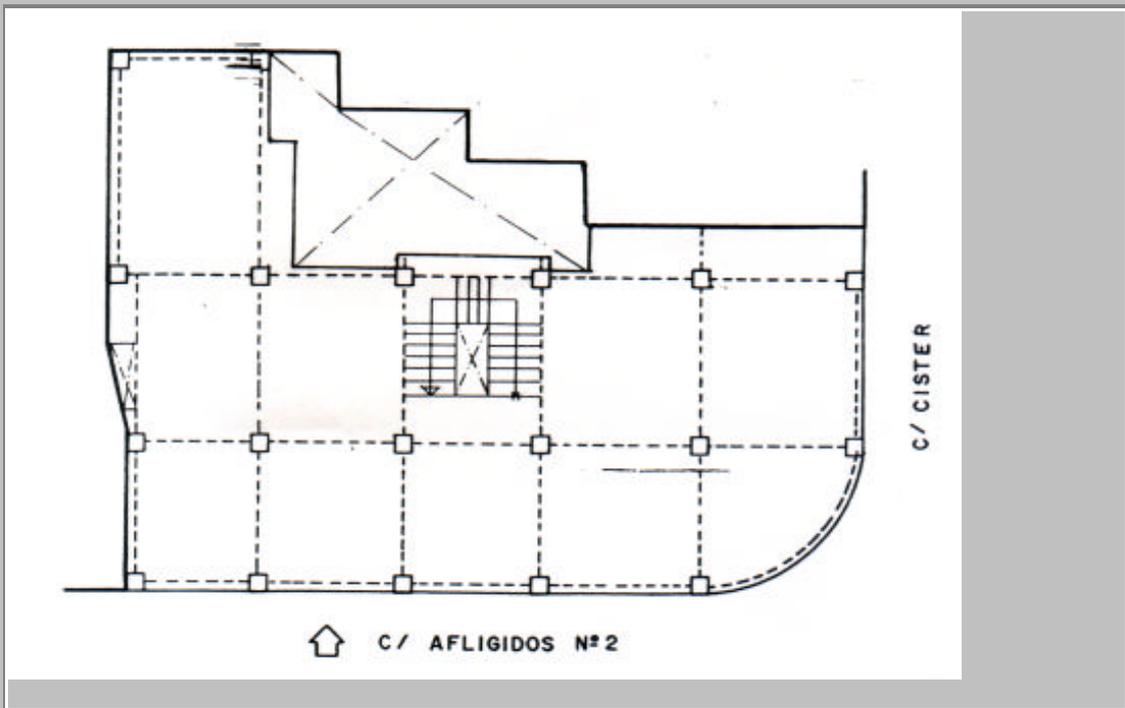
PLANOS Y FOTOS

Cubierta: Otros: Baldosa

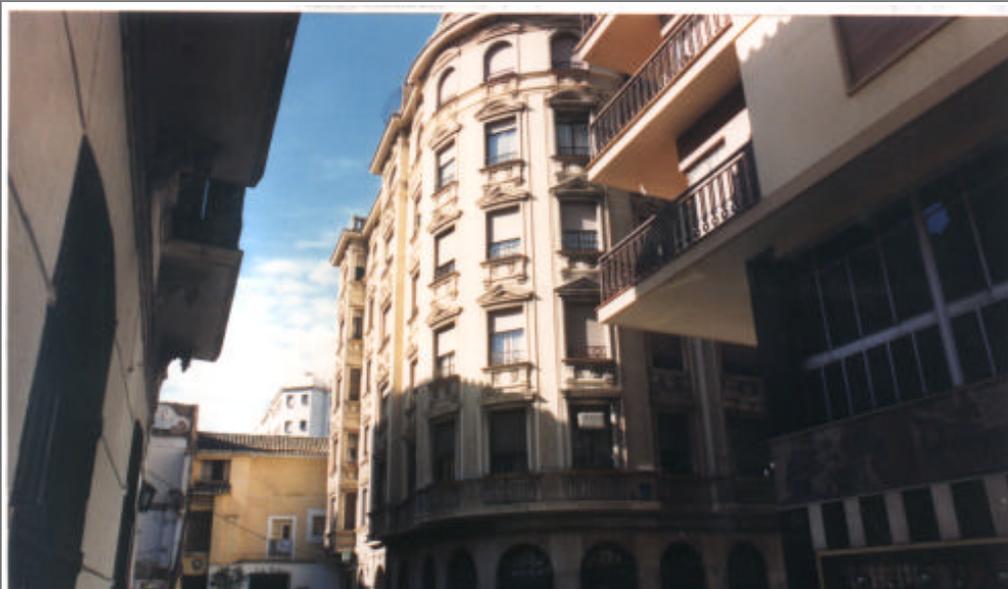
PLANOS Y FOTOS

La portada, de medio punto con clave resaltada, se flanquea por pilastras soportando una cornisa. Da acceso a un zaguán recubierto de mármoles policromos en suelo y zócalo, mientras que un friso de bandas verticales recorre la parte superior. Un triple hueco sobre pilares, rebajado y de mayor amplitud el central y adintelados los laterales aumentan el carácter dosicista del edificio.
