# PEPRI CENTRO. CATALOGO DE EDIFICIOS PROTEGIDOS

<b>Situación</b>	BOLSA, Nº 13	
<b>Edificio</b>	559	<b>Zon</b> VI
<b>Grado Protección</b>	ARQUITECTONICA I	
<b>Fach.</b>	<input type="radio"/>	<b>Tipol.</b> <input type="radio"/>
		<b>Elem.</b> <input type="radio"/>
<b>Estilo</b>	Decimonónico Burgués Malagueño	
<b>Autor</b>	Jerónimo Cuervo - (Atribuible)	
<b>Epoca</b>	1887

**Situación** BOLSA, Nº 13

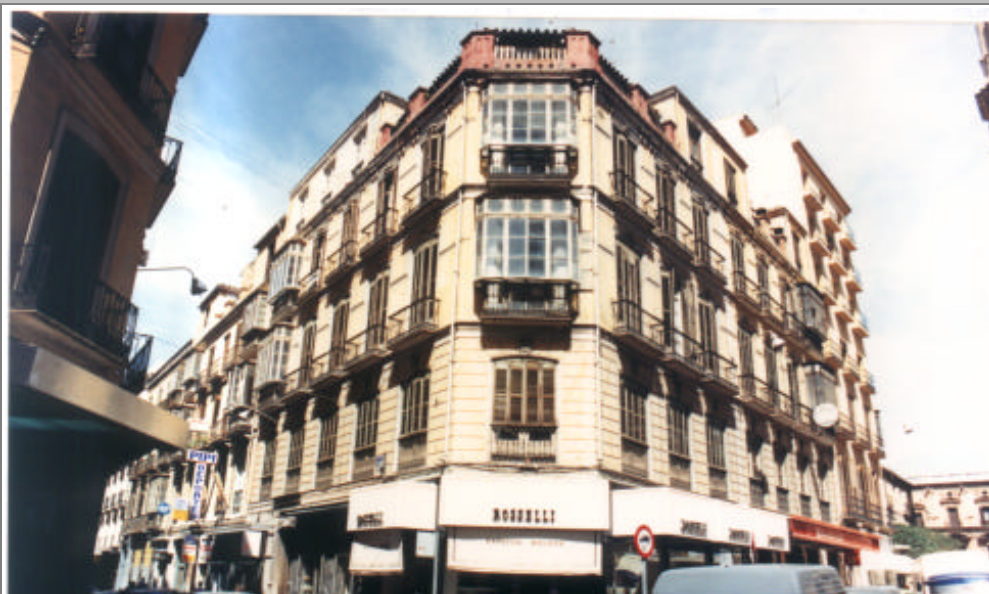
**PLANOS Y FOTOS**

Edificio en esquina con fachadas a C/ La Bolsa y C/ Molina Larios, uniéndose ambas mediante una ochava. Presenta bajo y tres plantas separadas por impostas, más una cuarta de azotea y en parte edificada.

Los vanos se distribuyen en cinco ejes en la fachada a C/ La Bolsa, tres en C/ Molina Larios y uno en la ochava.

En el bajo, que se halla totalmente transformado por la ubicación de comercios, tan solo se conserva la portada en piedra y de arco rebajado con clave resaltada, protegida por cornisa y roleos vegetales en las enjutas. Se advierten restos del primitivo zócalo de piedra y cajeados en el enfoscado.

En la planta primera, el paramento presenta un cajeadado horizontal e imitación de despiece en dovelas sobre los vanos, que son de arco rebajado y con balcones antepechados con rejas de fundición, al igual que en los balcones superiores. Sobre la clave presentan un motivo vegetal.

En las plantas segunda y tercera los balcones pasan a ser volados y los vanos adintelados, con un baquetón que recorre el perfil de los vanos. Sobre el dintel se han colocado motivos decorativos de caretas y vegetación.

Una imposta más amplia sobre ménsulas separa de la zona superior, destinada a azotea con balaustrada entre pilares de madera, y en parte edificada, abriéndose aquí balcones de madera, y en parte edificada, abriéndose aquí balcones antepechados con vano adintelado y sencillo guarnecido.

Uno de los ejes extremos y la ochava se han destacado mediante cierros acristalados.
