PEPRI CENTRO. CATALOGO DE EDIFICIOS PROTEGIDOS

Situación	BOLSA, Nº 9		
Edificio	555	Zon	VI
Grado Protección	ARQUITECTONICA I		
Fach.	<input type="radio"/>	Tipol.	<input type="radio"/>
		Elem.	<input type="radio"/>
Estilo	Decimonónico Burgués Malagueño		
Autor			
Epoca	S. XIX -(1875-1900).Último cuarto.

Situación BOLSA, N° 9

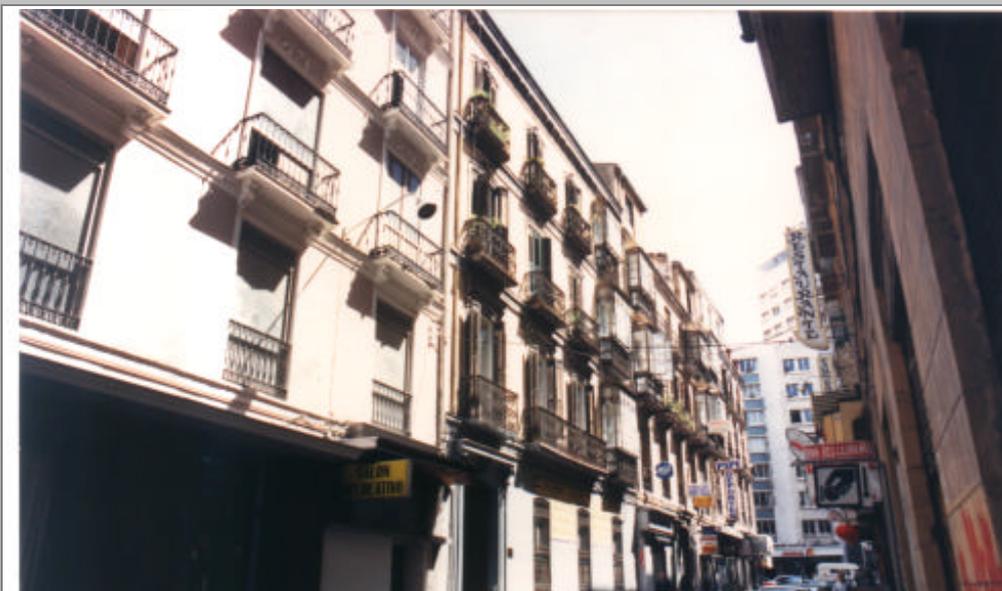
PLANOS Y FOTOS

Edificio entre medianería de bajo y tres plantas de balcones separados por impostas. Los vanos, que son de arco rebajado se distribuyen en 4 ejes.

El bajo, que se conserva en su disposición original, posee zócalo de piedra y el paramento con un cajeadado horizontal. En el se abren ventanas empotradas con rejería de tubo fundido de cuidado diseño, al igual que los de los balcones superiores, así como la portada en el extremo izquierdo. Esta, también, de arco rebajado, aparece flanqueada por pilastras cajeadas y protegida por una cornisa que apoya sobre ménsulas de temática vegetal. De la zona central pende una cartela de idéntico carácter. La puerta de madera, que es la primitiva, destaca por su decoración vegetal y de veneras.

Los balcones de las plantas superiores descansan sobre poco voluminosas peanas achaflanadas decoradas profusamente con hojas de col. Los vanos en la planta primera se guarnecen con pilastras y cornisas al igual que la portada, mientras que en el resto se guarnecen con baquetón que recorre su pretil, decorando su clave bien decoración vegetal bien una cartela.

Remata el edificio una cornisa escalonada con ménsulas integradas.

El eje extremo derecho de la fachada aparece destacado mediante la colocación de cierros de madera bellamente decorados y rematados por rejería.
