# PEPRI CENTRO. CATALOGO DE EDIFICIOS PROTEGIDOS

<b>Situación</b>	CAÑON, Nº 5	
<b>Edificio</b>	563	<b>Zon</b> VI
<b>Grado Protección</b>	ARQUITECTONICA II	
<b>Fach.</b>	<input type="radio"/>	<b>Tipol.</b> <input type="radio"/>
		<b>Elem.</b> <input checked="" type="radio"/>
<b>Estilo</b>	Decimonónico Malagueño	
<b>Autor</b>		
<b>Epoca</b>	S. XIX- 2ª mitad

**Situación** CAÑON, Nº 5

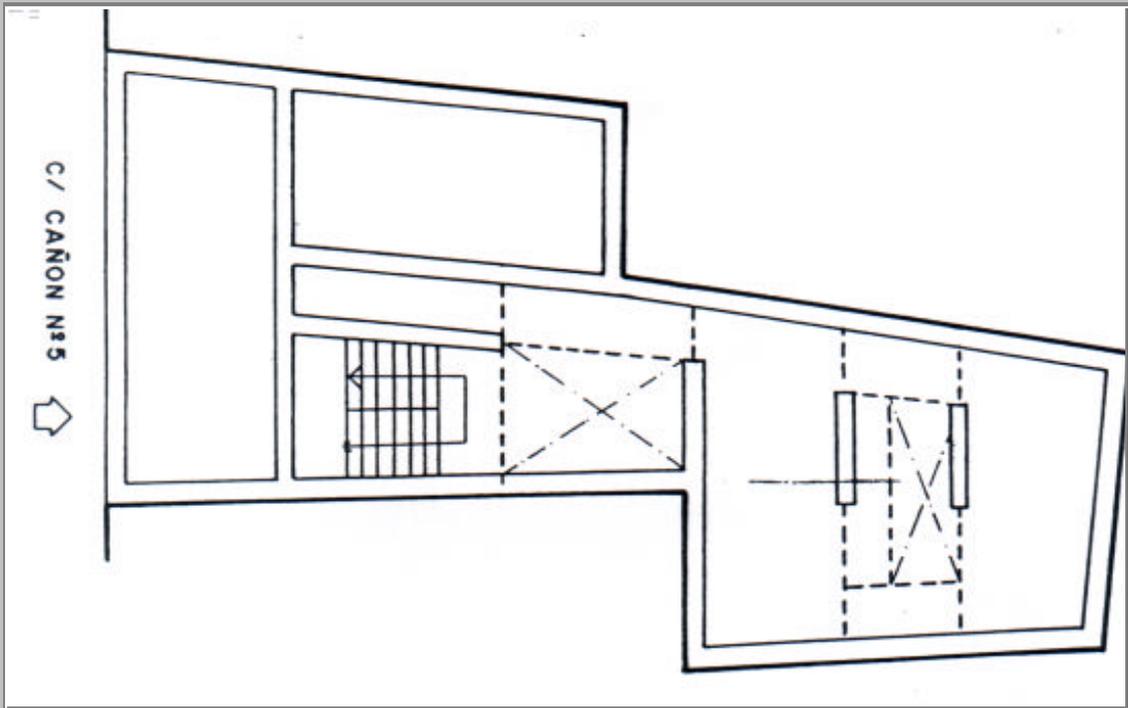
### PLANOS Y FOTOS

Fisuras en medianeras.  
Patio en mal estado.

Se debería hacer un estudio conjunto de las manzanas circundadas por C/ Cister, Plaza de la Aduana del Muelle y C/ Cañón.

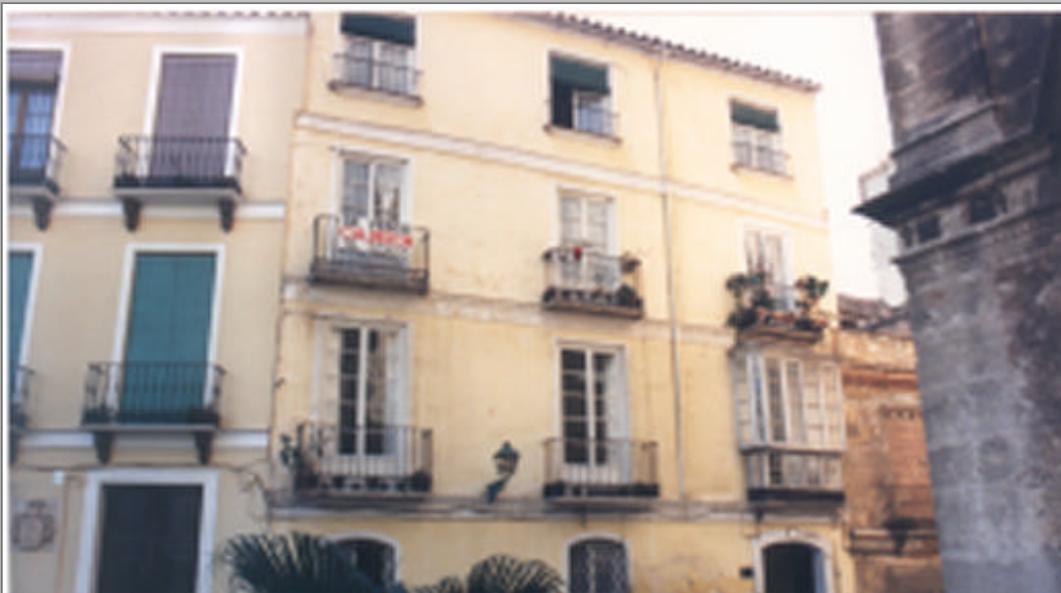
### PLANOS Y FOTOS

Edificio entre medianerías de bajo, con zócalo de ladrillo (hay repintado de negro), y tres plantas de balcones separados por impostas. Todos los vanos son adintelados, excepto en el bajo en el que son rebajados, disponiéndose en tres ejes.

La portada, descentrada hacia la derecha, se guarnece sencillamente con piedra (parte interior) y enlucido. A su izquierda se hallan ventanas empotradas con rejería de rombo fundida.

Las plantas superiores presentan balcones con rejería mixta de fundición y forja, mientras que en la última planta son balcones pseudoempotrados. En uno de los ejes se ha dispuesto un ciervo de madera.
