PEPRI CENTRO. CATALOGO DE EDIFICIOS PROTEGIDOS

Situación	CISTER, Nº 8	
Edificio	565	Zon VI
Grado Protección	ARQUITECTONICA I	
Fach.	<input type="radio"/>	Tipol. <input type="radio"/>
		Elem. <input type="radio"/>
Estilo	Decimonónico Malagueño	
Autor	Jerónimo Cuervo	
Epoca	S. XIX - Último cuarto (1880)

Situación CISTER, Nº 8

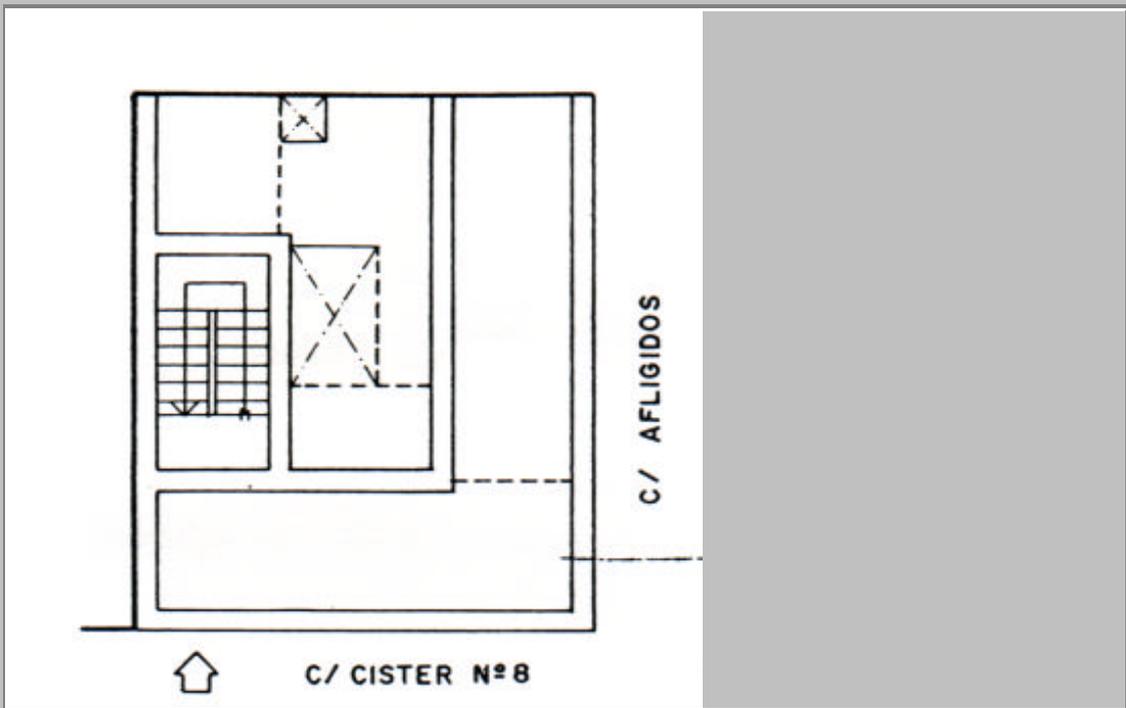
PLANOS Y FOTOS

Grietas en medianera con solar humedades.

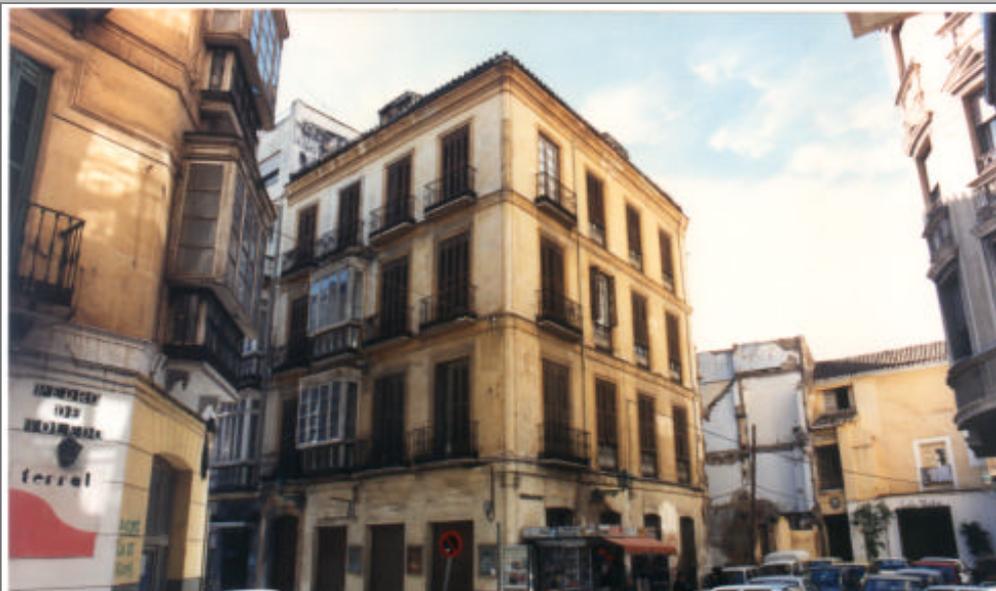
PLANOS Y FOTOS

Edificio en esquina con la calle de Afligidos, de bajo con zócalo de piedra y tres plantas separadas por impostas. Ambas fachadas se disponen en cuatro ejes.

Descentrada y en el extremo izquierdo, la portada, de arco rebajado, se muestra guarnecida. Las plantas superiores, todas de balcones con rejería de fundición, dispuestos de forma armónica, se rematan con una cornisa. Dos cierros de madera se han dispuesto sin concesiones a la simetría. Los vanos son adintelados.

La fachada lateral presenta ventanas empotradas en el bajo y balcones antepechados en las plantas superiores, a excepción del eje más próximo a la esquina, en el que son volados.

La transición entre las dos fachadas se ha resuelto mediante un pequeño achaflanamiento curvo, que al mostrarse rehundido en sus lados actúa visualmente a modo de media columna adosada.

Por encima de la techumbre de tejas curvas se dispone una buhardilla a mansarda en cada fachada.
