PEPRI CENTRO. CATALOGO DE EDIFICIOS PROTEGIDOS

Situación	DON JUAN DIAZ, Nº 4		
Edificio	581	Zon	VI
Grado Protección	ARQUITECTONICA I		
Fach.	<input type="radio"/>	Tipol.	<input type="radio"/>
		Elem.	<input type="radio"/>
Estilo	Historicista		
Autor	F. Guerrero Strachan		
Epoca	S. XX - Primer cuarto

Situación DON JUAN DIAZ, Nº 4

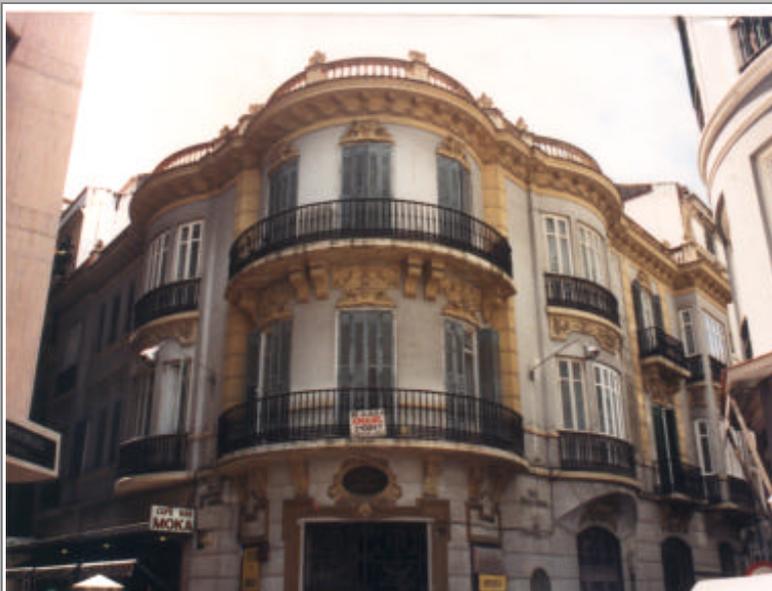
PLANOS Y FOTOS

Edificio con bajo de ventanas de rejería empotrada y dos plantas de balcones y cierros rematado en terraza.

El edificio queda definido por la línea curva en la que manda el chaflán concebido como un poderoso cubillo con balcones de rejería seguida, que se repite más suavemente en los ejes siguientes con cierros que se adaptan a las curvaturas, mientras que los ejes extremos presentan cierros cuadrangulares.

Además del movimiento, en este exterior destaca, la variedad de los motivos ornamentales que supone una recuperación del barroco en cartelas, placas, mascarones, guirnaldas, etc., superpuestas a un modernismo atemperado que se manifiesta en algunos elementos curvilíneos.

La portada, adintelada y enmarcada por moldura cajeadada se abre en el chaflán curvo (dando paso a un interesante zaguán distribuidor), se corona por claraboya con abultada decoración, entre ménsulas también muy ornamentadas que sostienen el balcón de la 1ª planta, mantenimiento diferenciado.

Remata el edificio una poderosa cornisa sobre canecillos y friso de guirnaldas, sobre la que se alza una balaustrada con jarrones que, con su transparencia y movimiento corona airoosamente el conjunto.

Reformada en planta primera.
