PEPRI CENTRO. CATALOGO DE EDIFICIOS PROTEGIDOS

Situación	FRESCA, Nº 6	
Edificio	585	Zon VI
Grado Protección	ARQUITECTONICA I	
Fach.	<input type="radio"/>	Tipol. <input type="radio"/>
Elem.	<input type="radio"/>	
Estilo	Decimonónico Popular Malagueño	
Autor	Diego Clavero	
Epoca	S. XIX (1.854 - 1.855)

Situación FRESCA, Nº 6

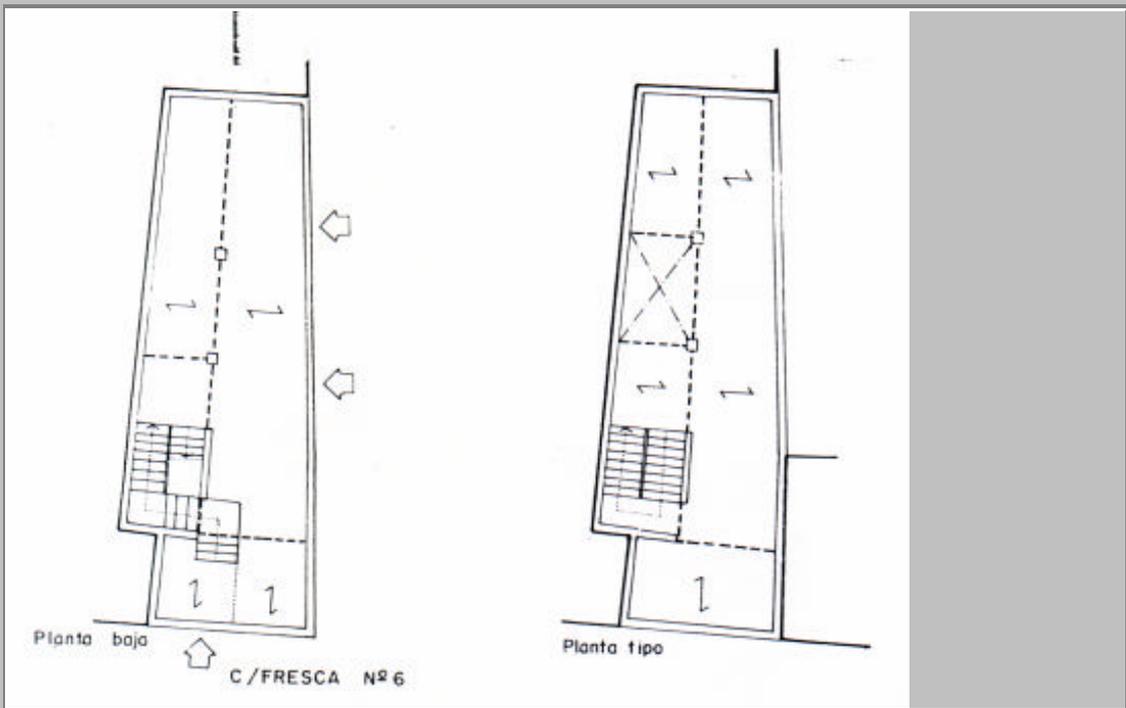
PLANOS Y FOTOS

Presenta un diseño sencillo de bajo y dos pisos sin impostas intermedias acentuando la verticalidad. Por calle Fresca se abren balcones adintelados con rejería de cuadradillo y ventanas, en cambio, por la amplia fachada a Pasaje de Alvarez mientras que el bajo se destina a locales comerciales. Los ejes de los huecos se suceden con gran regularidad y simplicidad guardando la homogeneidad con el resto de los inmuebles que forman el Pasaje.

ACABADOS Y ANUNCIOS		<input type="radio"/>	HIGIENIZACION (APERTURA DE PATIOS DE LUCES, ETC.)				<input type="radio"/>
Reparar	ESTRUCTURA	<input checked="" type="radio"/>	CUBIERTA	<input checked="" type="radio"/>	FACHADA	<input checked="" type="radio"/>	ACABADOS INTERIORES	<input checked="" type="radio"/>
	INSTALACIONES	<input checked="" type="radio"/>	OTROS	<input type="radio"/>				
Otros	POSIBILIDAD AMPLIACION ALTURA CON E.D.			<input type="radio"/>				
	POSIBILIDAD AMPLIACION OCUPACION CON E.D.			<input type="radio"/>				
	TRATAMIENTO MEDIANERAS			<input type="radio"/>

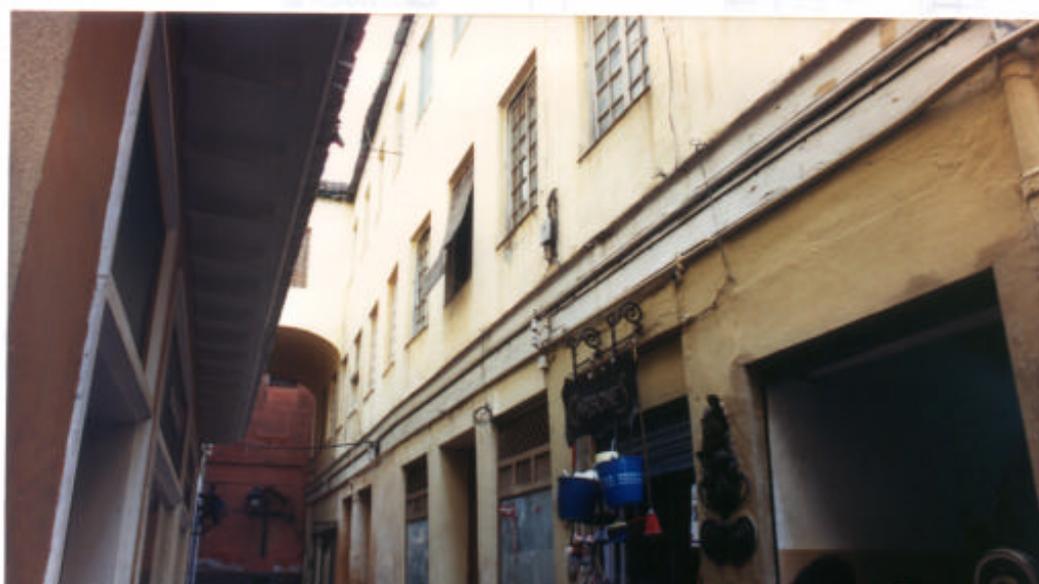
PLANOS Y FOTOS

Forma parte de una de las entradas al Pasaje Alvarez construido sobre el antiguo convento de las Angustinas, cerrado con arco de marcado carácter popular y rejería.
